# Borettslaget Parkgata 14

## Prosjekt 20+

eoGF Renovering av borettslaget

### Prosjektbeskrivelse

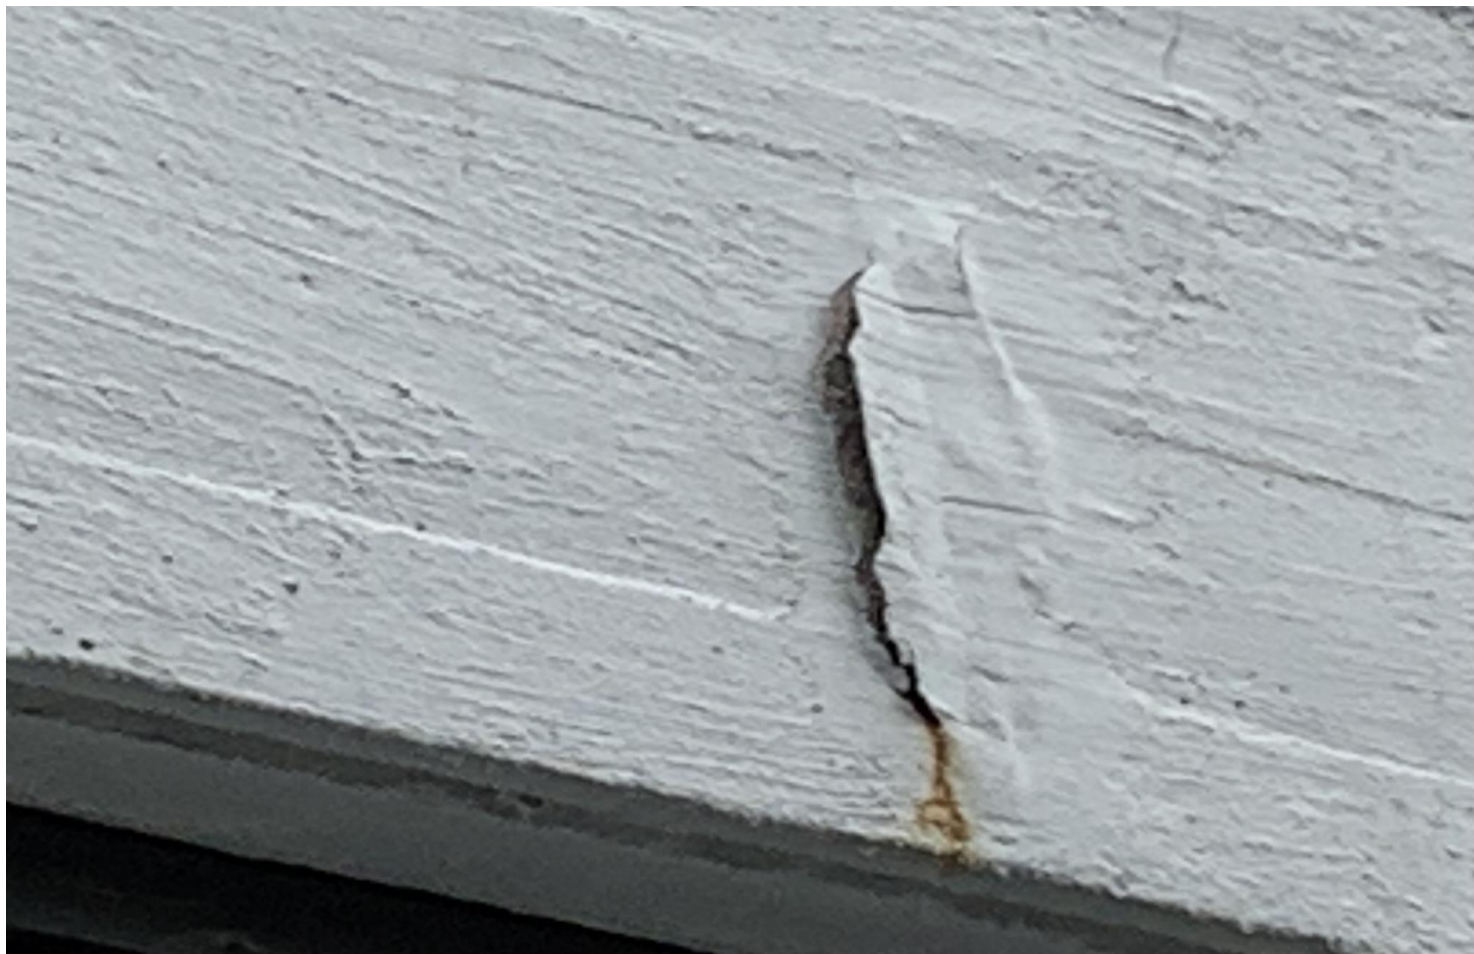
# Skade avflassing fasade

- Fasade – utbedring betongskader og maling
- Nye vinduer, leilighetsdører og balkongdører
- Rør-fornyning av avløp
- Renovering av EL-anlegg
  - Bytte og flytte hovedtavle
  - Ta i bruk inntak til EL-kjel for øket kapasitet
- Forsterke brannskiller
- Bytte ut gammel brannsentral

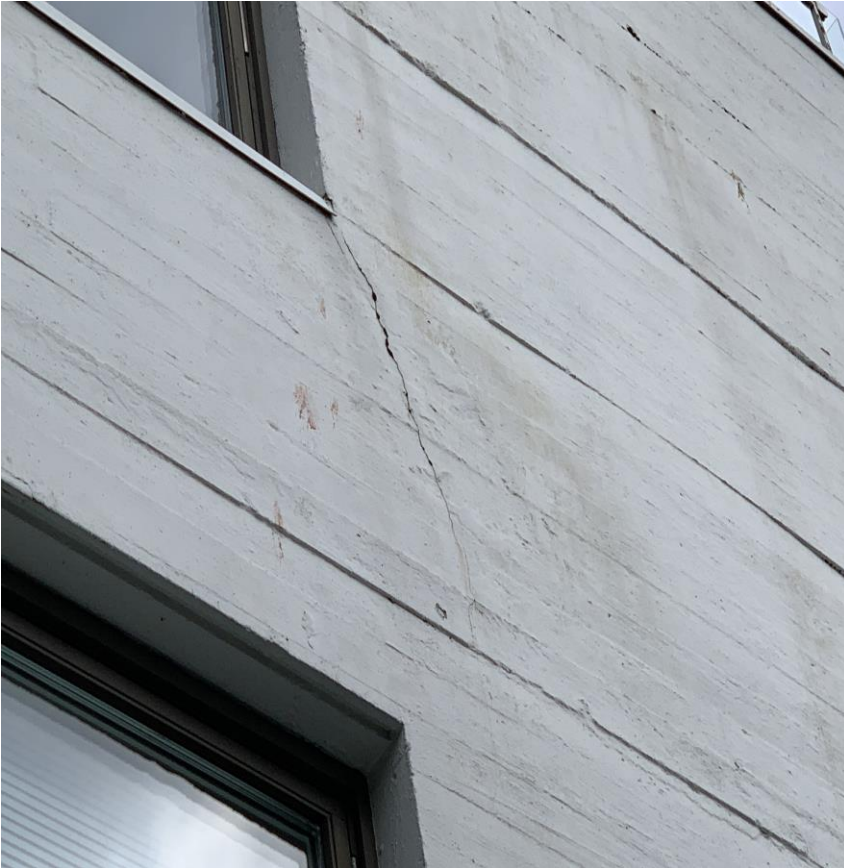
# Sprekker i fasader

- Gir fukt i konstruksjon
- Armeringskorrosjon
- Utvikles over tid
- Kan gi frostsprengning
- Vil bli dyrere å reparere etter hvert som tiden går

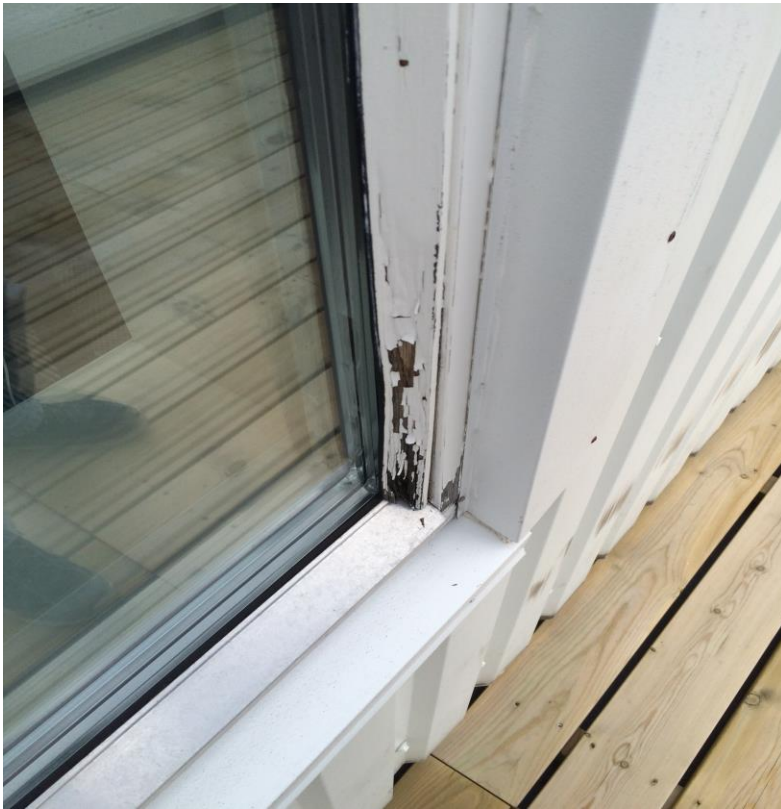
Råteskader

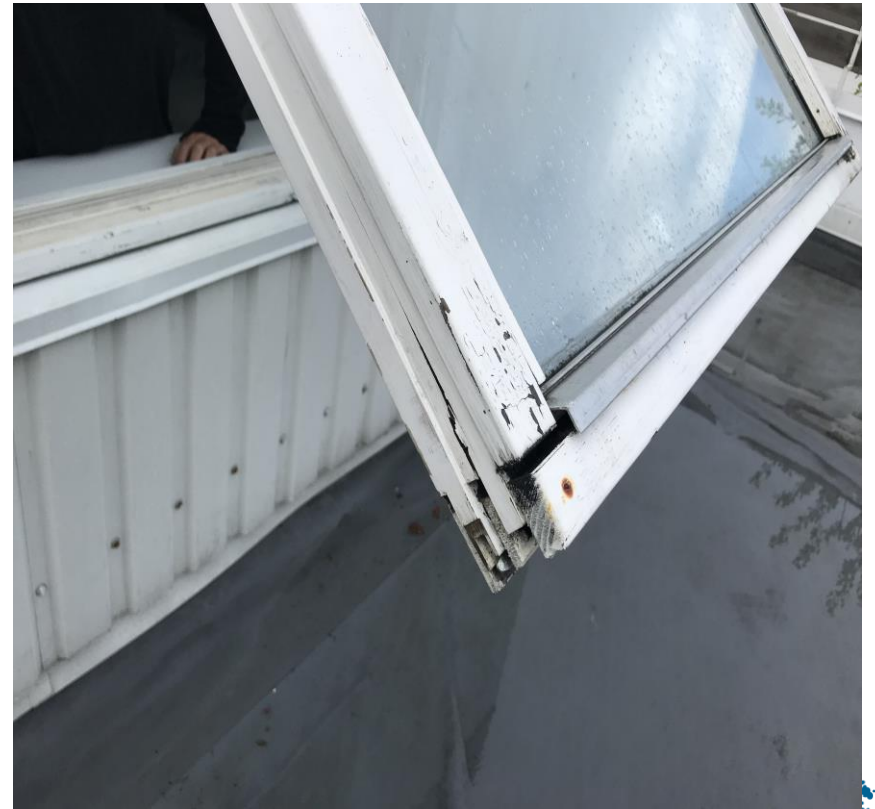
Råteskader

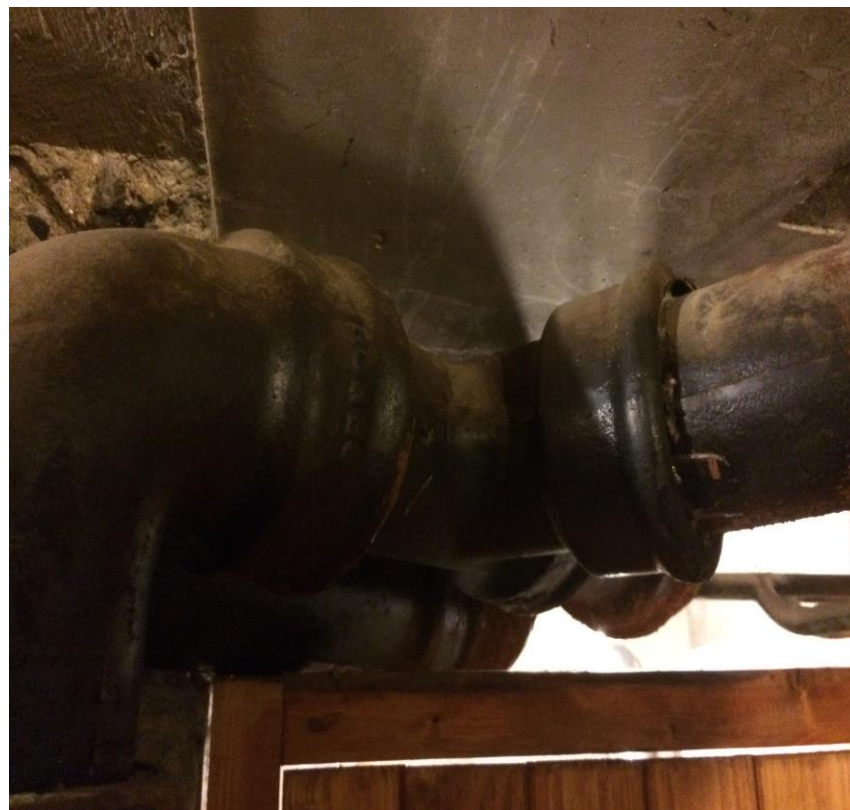
Rør fra ILA Jern

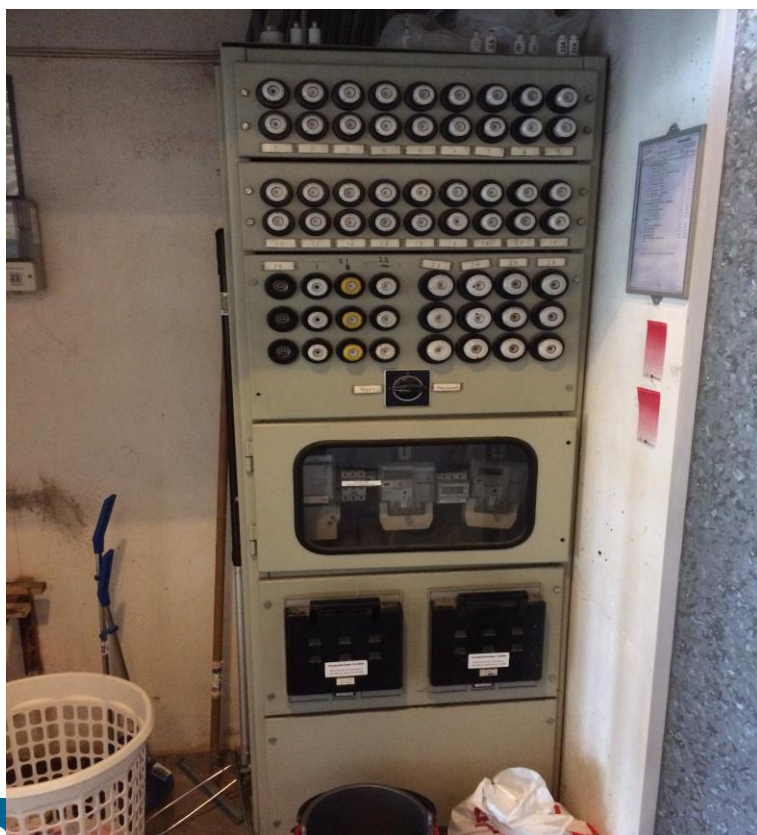
Etablert 1968

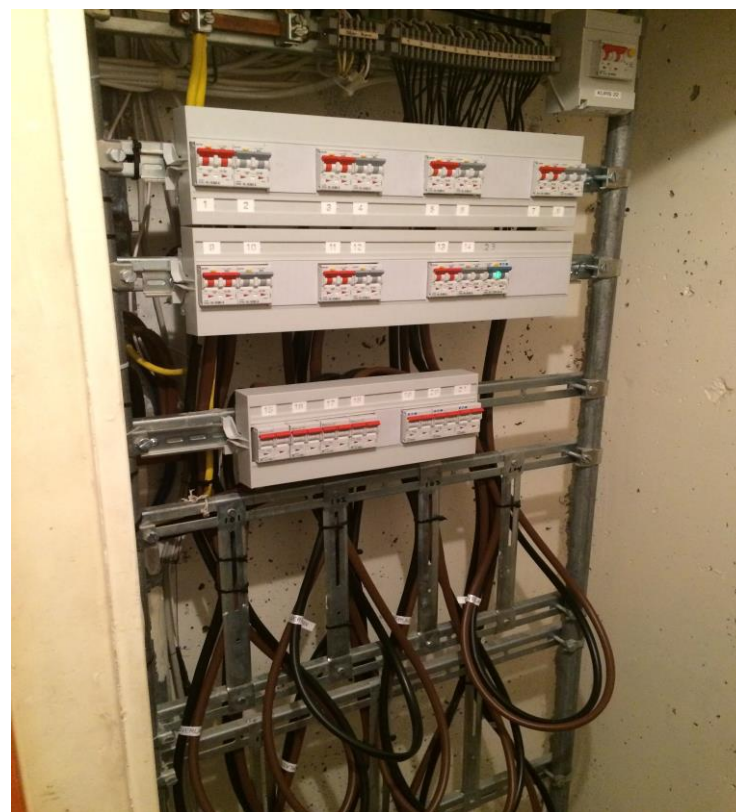
Hybelstrøm
