# STATUSRAPPORT

408 Parkgt. 14 Borettslag  
Parkgt. 14

Laget ble bygget i 1968, og består av 22 leiligheter fordelt på 21 1-roms leiligheter og en 4-roms leilighet i øverste etasje. Her kan du blant annet finne informasjon om gjennomførte tilstandskontroller samt vedlikeholdsplaner for ditt boligselskap.

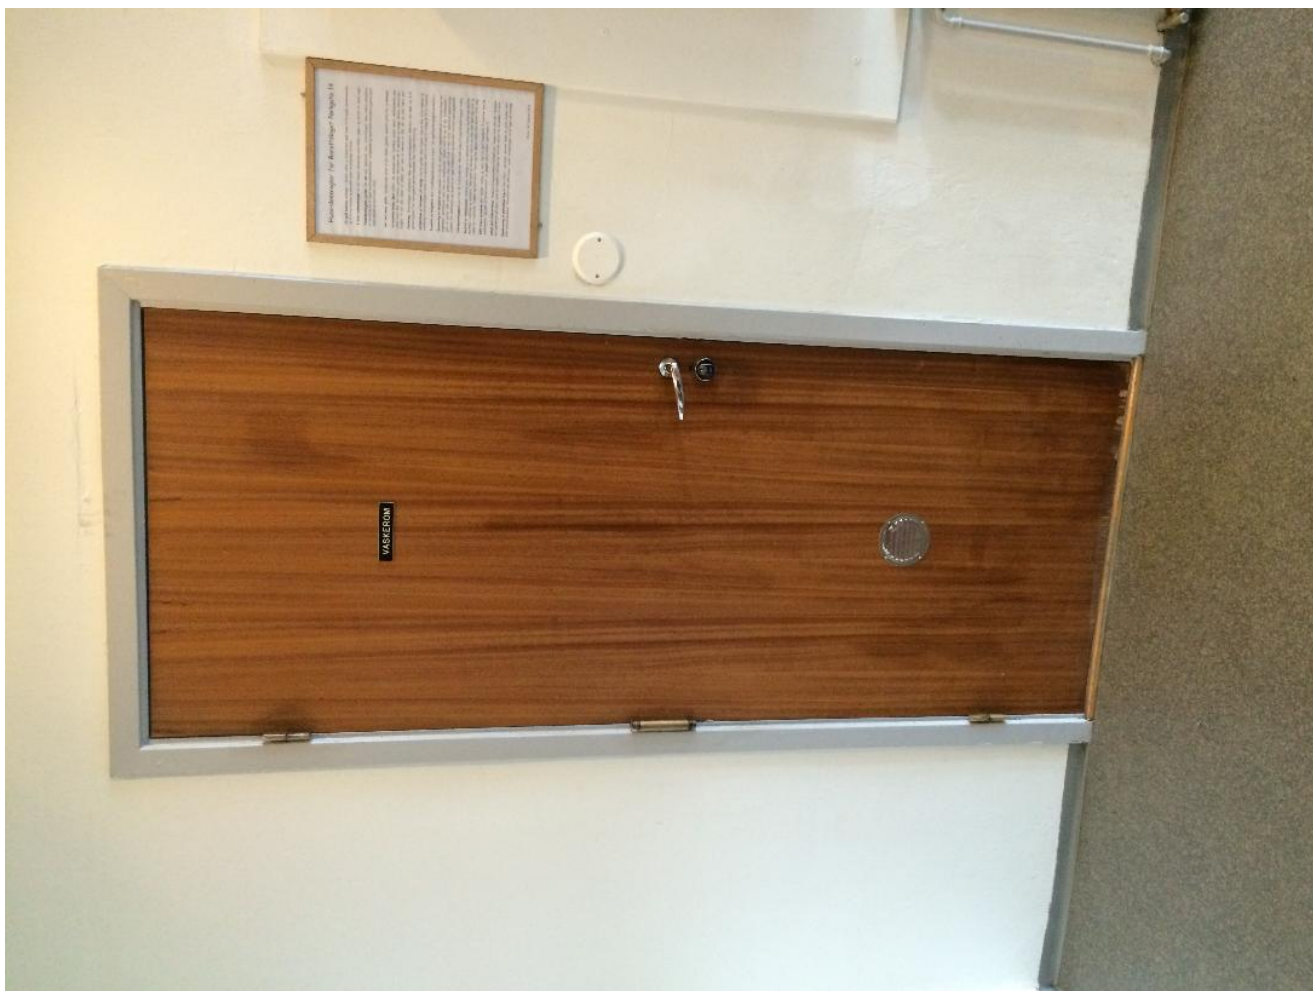
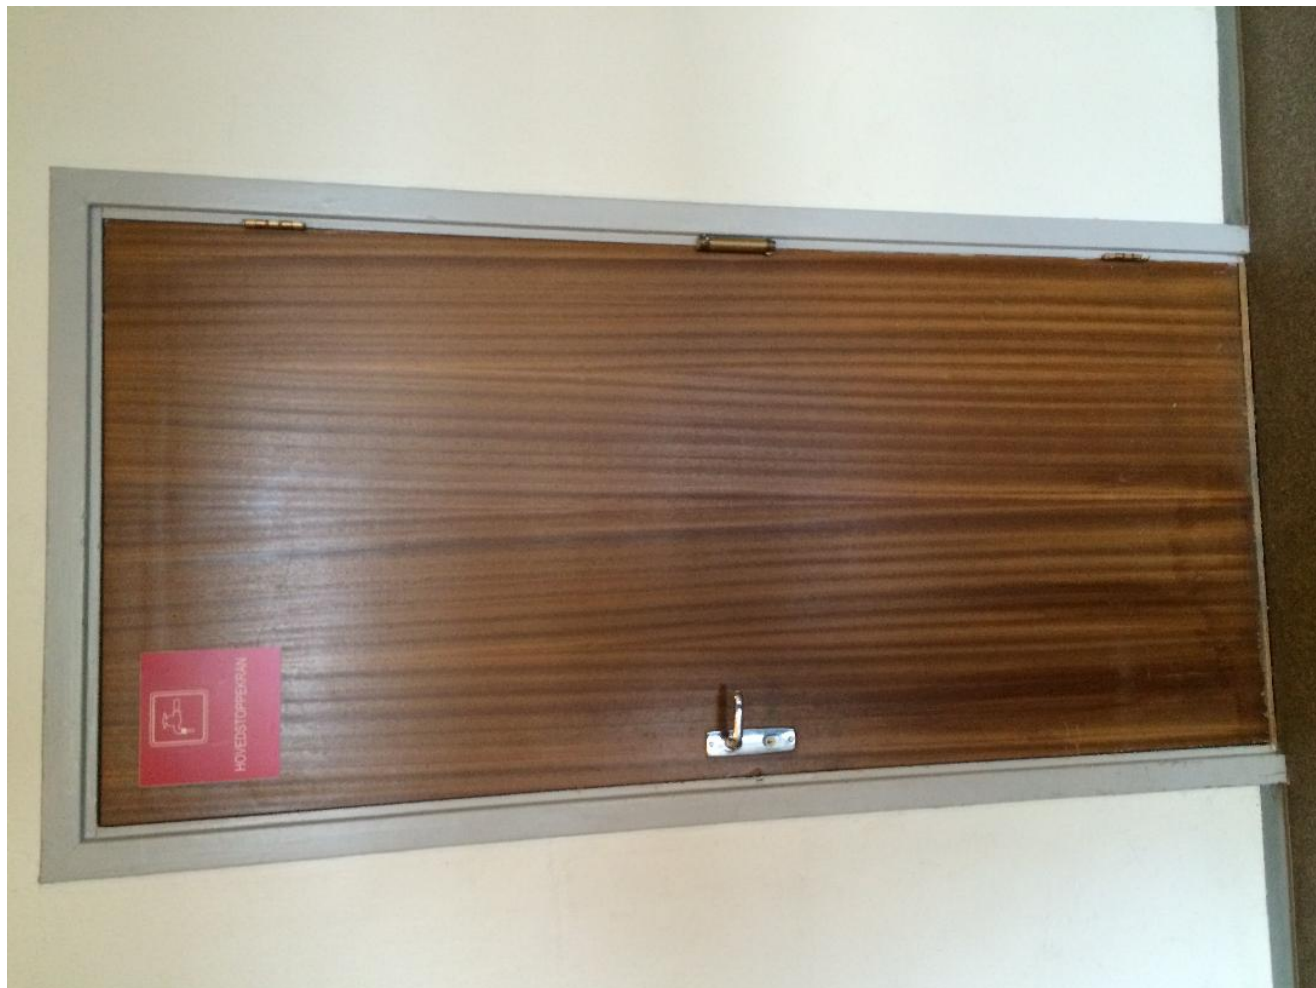
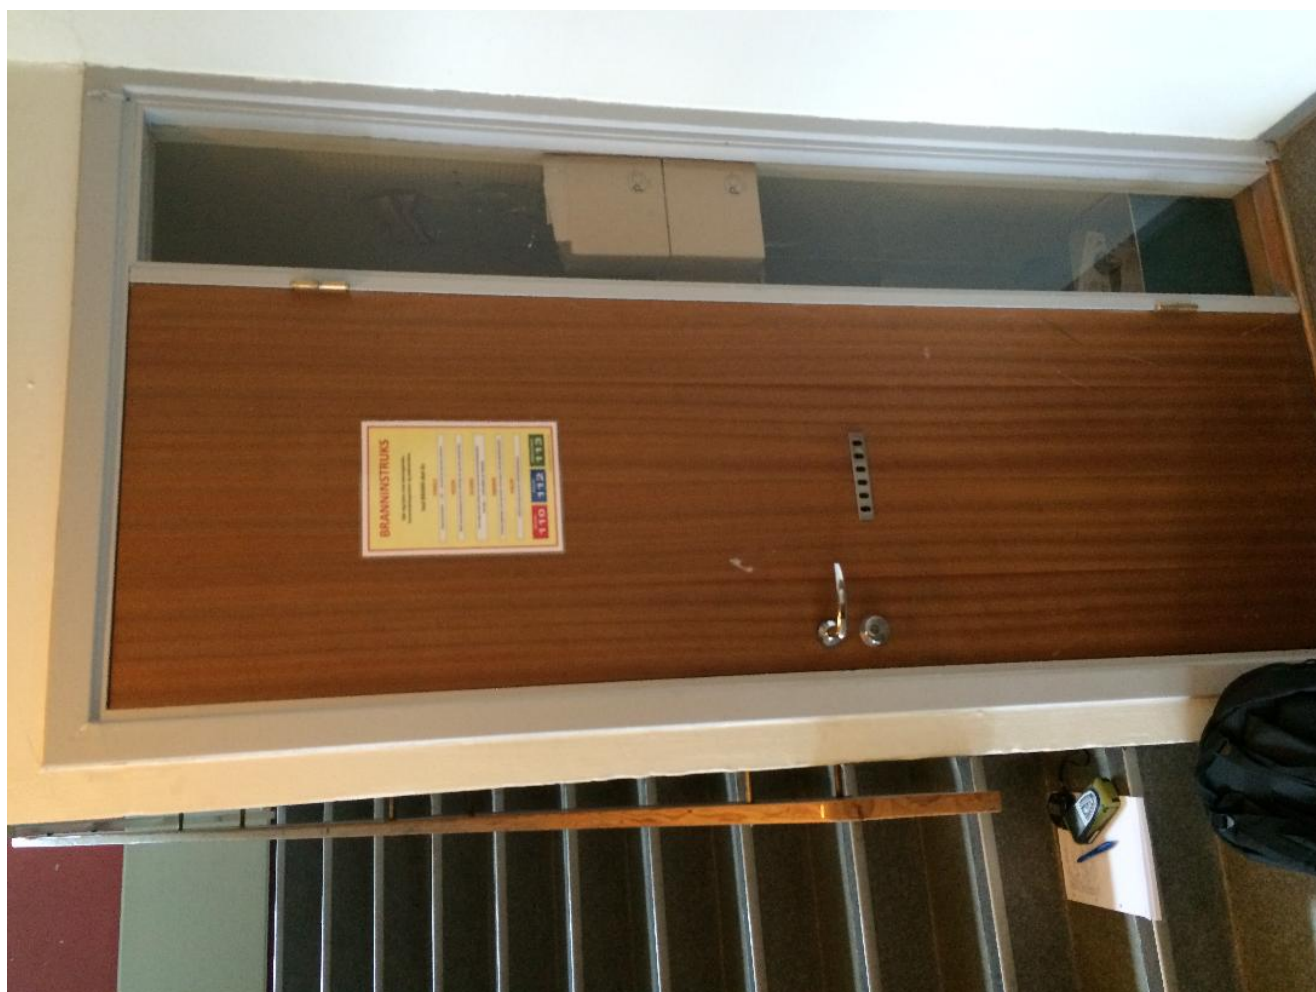
Komponenter: Dører i fellesarealer

Beskrivelse: Dagens dører i fellesareal er i stor grad fra bygge år 1967. Flere av disse dørene har for lengst passert sin tekniske levetid. Utskifting av dører bør sees i sammenheng med planlagt renovering av blokka, fra 2020.

- Store skader i overflatene.
- Kraftig korrosjon i metall.
- Svakheter ved innfesting eller hengsling.
- Risiko for at dørkarm eller dørblad løsner.
- Døra lar seg åpne og lukke, men med store problemer.
- Svakheter ved innfesting eller hengsling.
- Luftlekkasjer mellom dørbladet og karmen.
- Riper i overflatene.

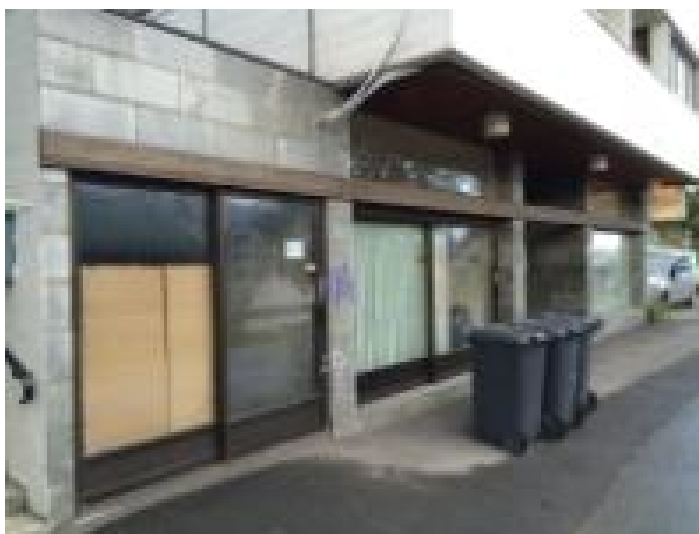
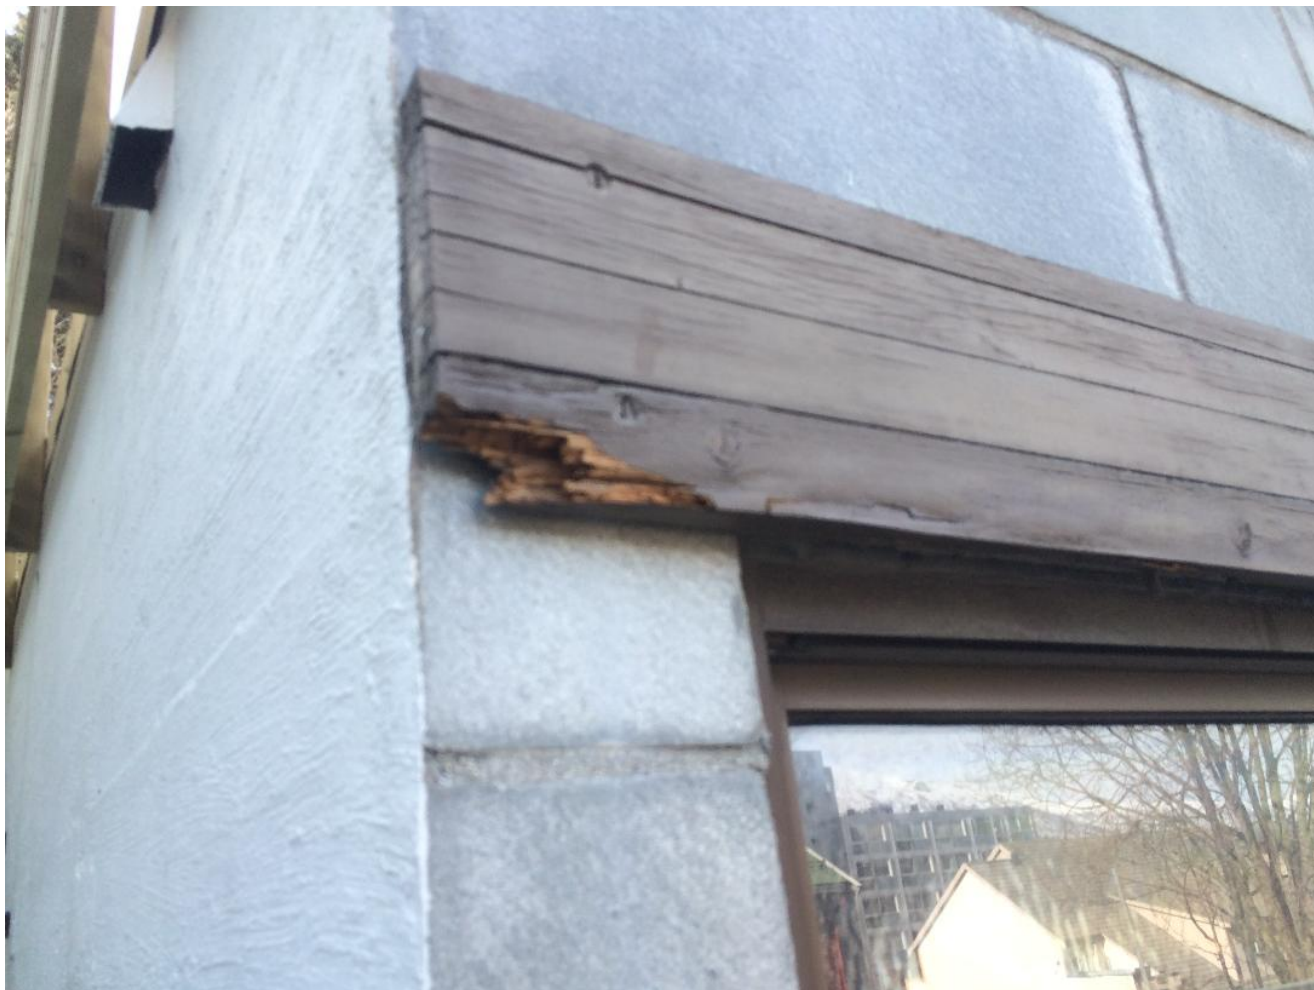
Komponenter: Utvendig kledning

Beskrivelse: Borettslaget består av 1 blokk av plass støpt betong fra 1967. Over hovedinngang og mellom vinduer er det enkelte fasadeelementer i tradisjonell kledning. Alt utvendig panel ble malt i 2008. Utvendig panel bærer nå preg av av-flassing og i enkelt tilfelle råteskader (mot sør). Burde ha vært malt tidligere for å unngå utvikling av skade. Planlagt prosjekt for renovering av blokka i 2020, vil medføre utskifting av fasade, og ytterligere tiltak settes derfor i bero.

Tilstand: TG-3 er satt grunnet:  
- Kraftig oppsprekking og store områder med bart treverk på grunn av oppsprekking/avflassing.  
- Mye fuktighet og omfattende råte.

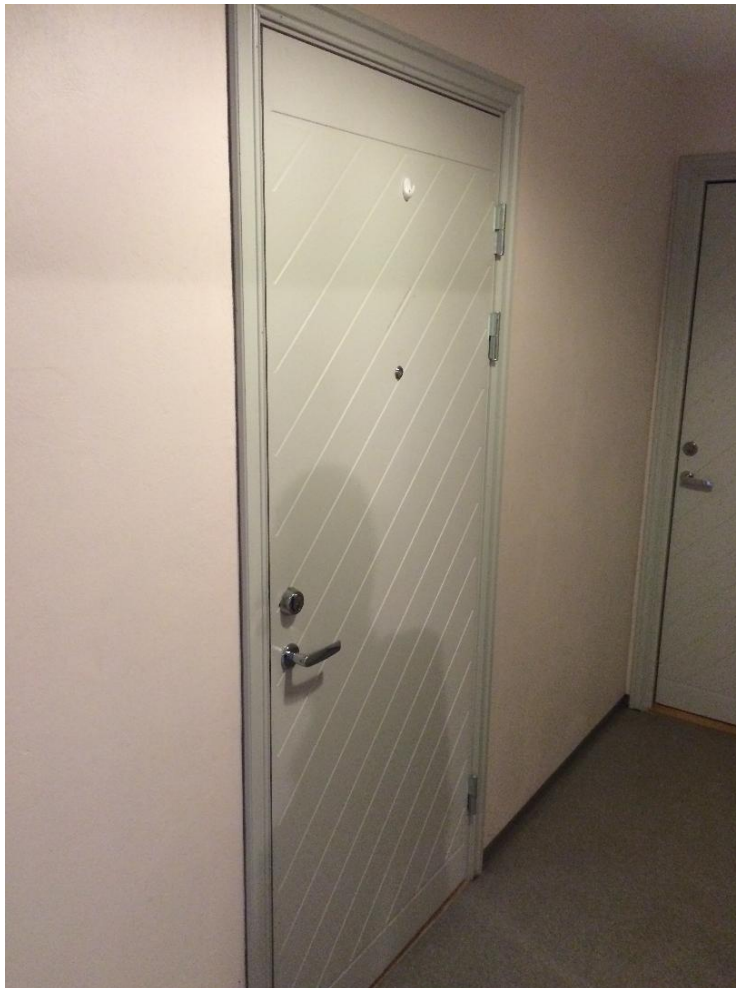
Bygningsdel: 234 Vinduer, dører, porter  
Komponenter: Dører fra fellesareal til leiligheter

Beskrivelse: Dører til leiligheter ble byttet i 1998, og er nå 30 år gamle. Dørene er på grensen av sin tekniske levealder, og flere dører tetter dårlig og er trege å lukke. Ved planlagt prosjekt for renovering av blokka må dører byttes.

TG3 Gitt grunnet utetthet, og redusert brannmotstand

- Døra lar seg åpne og lukke, men med problemer.
- Svakheter ved innfesting eller hengsling.
- Luftlekkasjer mellom dørbladet og karmen.
- Dør tilfredsstillende ikke brannkrav.

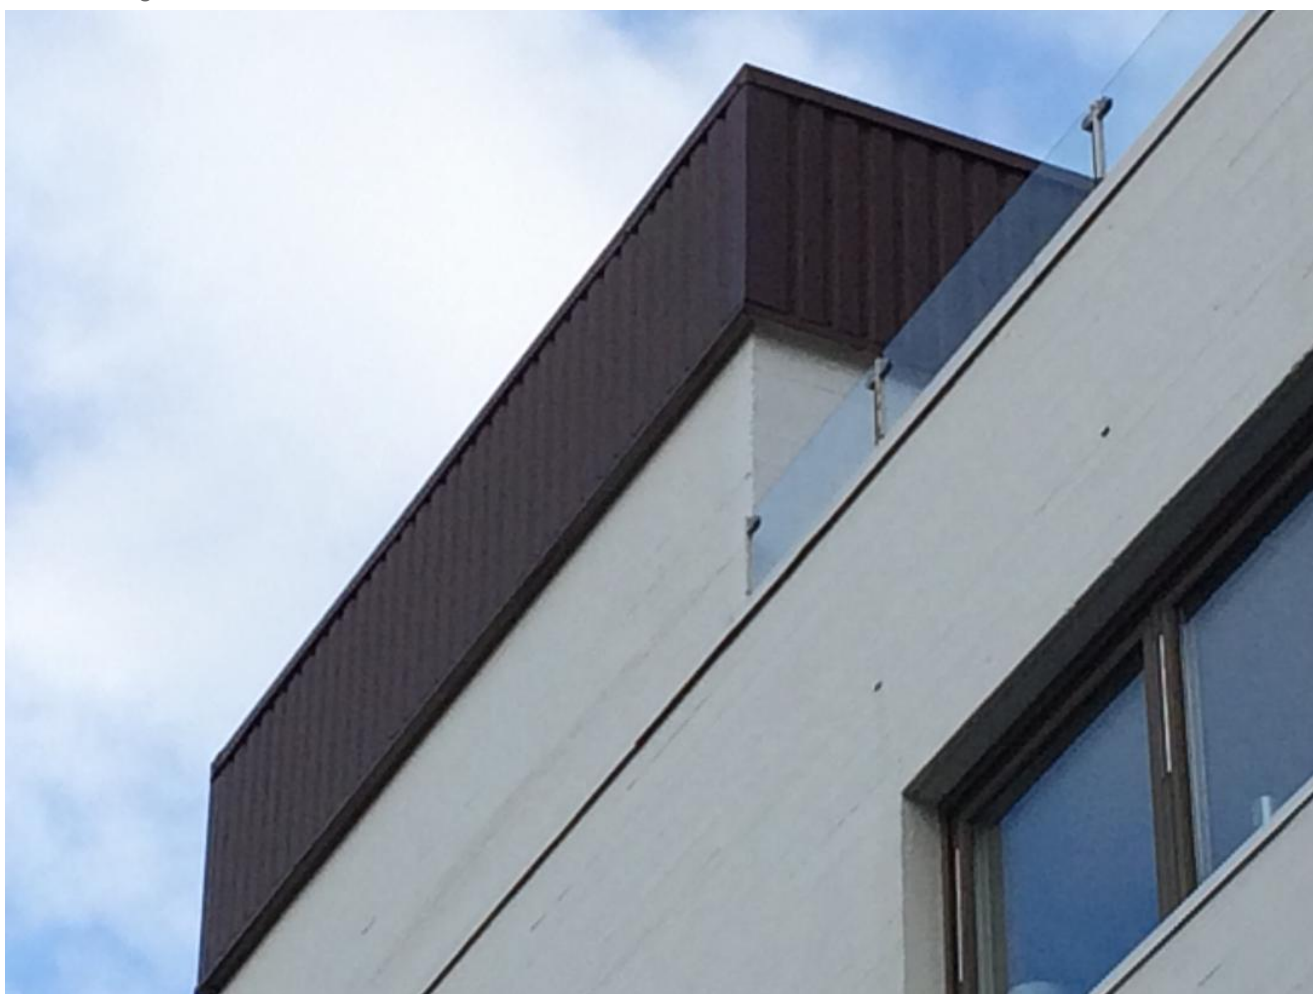
Komponenter: Rekkverk på tak terrasse

Beskrivelse: Rekkverk på tak terrasse var opprinnelig stål stolper med mellomliggende rektangulær kledning av grov type. Dette hadde en tilfredsstillende høyde så lenge tak terrasse kun var dekket med papp. Ved bruk av terrasse var derimot pappen sårbar for skader med påfølgende lekkasjer, og man valgte derfor å legge tremmegulv på tak som en beskyttelse av papp tekking. Montering av tremmegulv på terrassen har gjort at rekkverkets høyde har blitt for liten, og tiltak for å øke høyden på rekkverk er derfor påkrevd. Tiltaket kan løses ved at man monterer en håndløper over glassene i tilstrekkelig høyde

Tilstand: TG-3 er satt grunnet:  
Rekkverket har ikke tilstrekkelig høyde over tremmegulv, og tilfredsstiller derfor ikke kravene i teknisk forskrift.

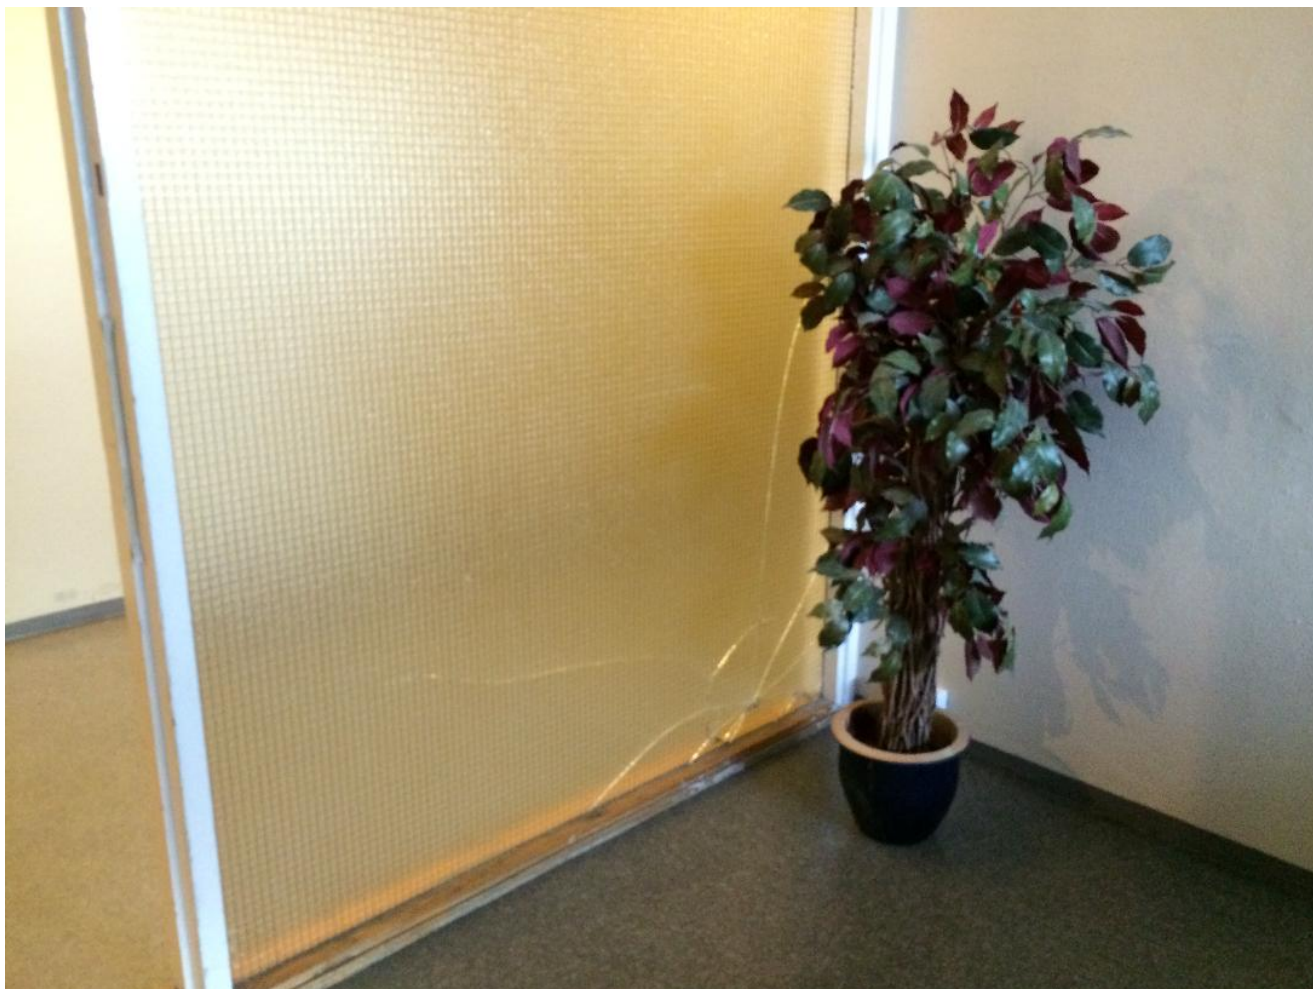
Komponenter: Glassvegger i trapperom

Beskrivelse: Brannskille mellom trapperom og korridorer i plan 2-4, er utført i trådglass. Et av glassene er knust, og tilfredsstillende ikke dagens krav til brannsikring. Dørene i glassvegger tilfredsstillende heller ikke kravene til tetthet for å opprettholde kravene i teknisk forskrift. Det er planlagt en renovering av blokka i 2020. Dette prosjektet må inkludere en oppdatert løsning for sluse mellom korridorer og trapperom

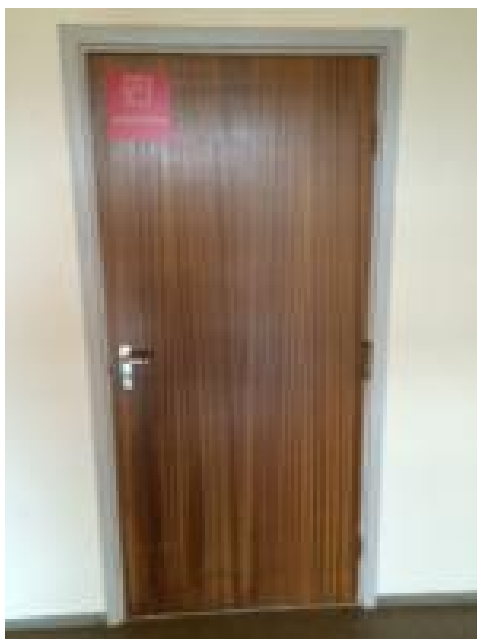
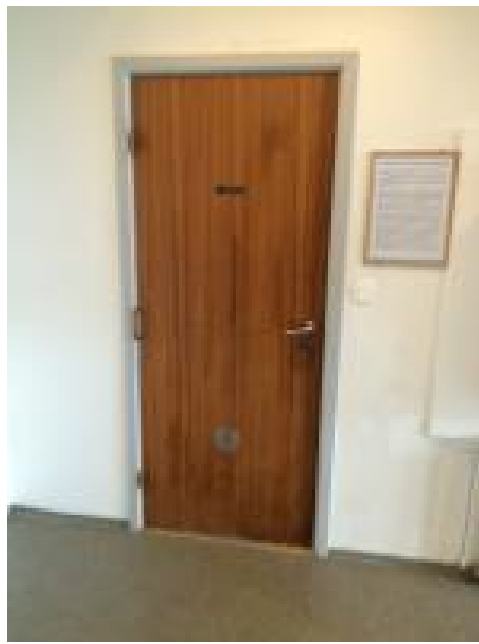
Komponenter: Dører fra korridorer til rømningstrapp.

Beskrivelse: Interne dører fra korridorer til rømningstrapp er fra bygge år og har passert sin tekniske levetid. Dørene har ikke tilstrekkelig tetthet, og tilfredsstiller med dette ikke kravene til branndører i teknisk forskrift. Utskifting av dører må sees i sammenheng med planlagt renovering av blokka i 2020, og endringer som følge av planlagt installasjon av heis.

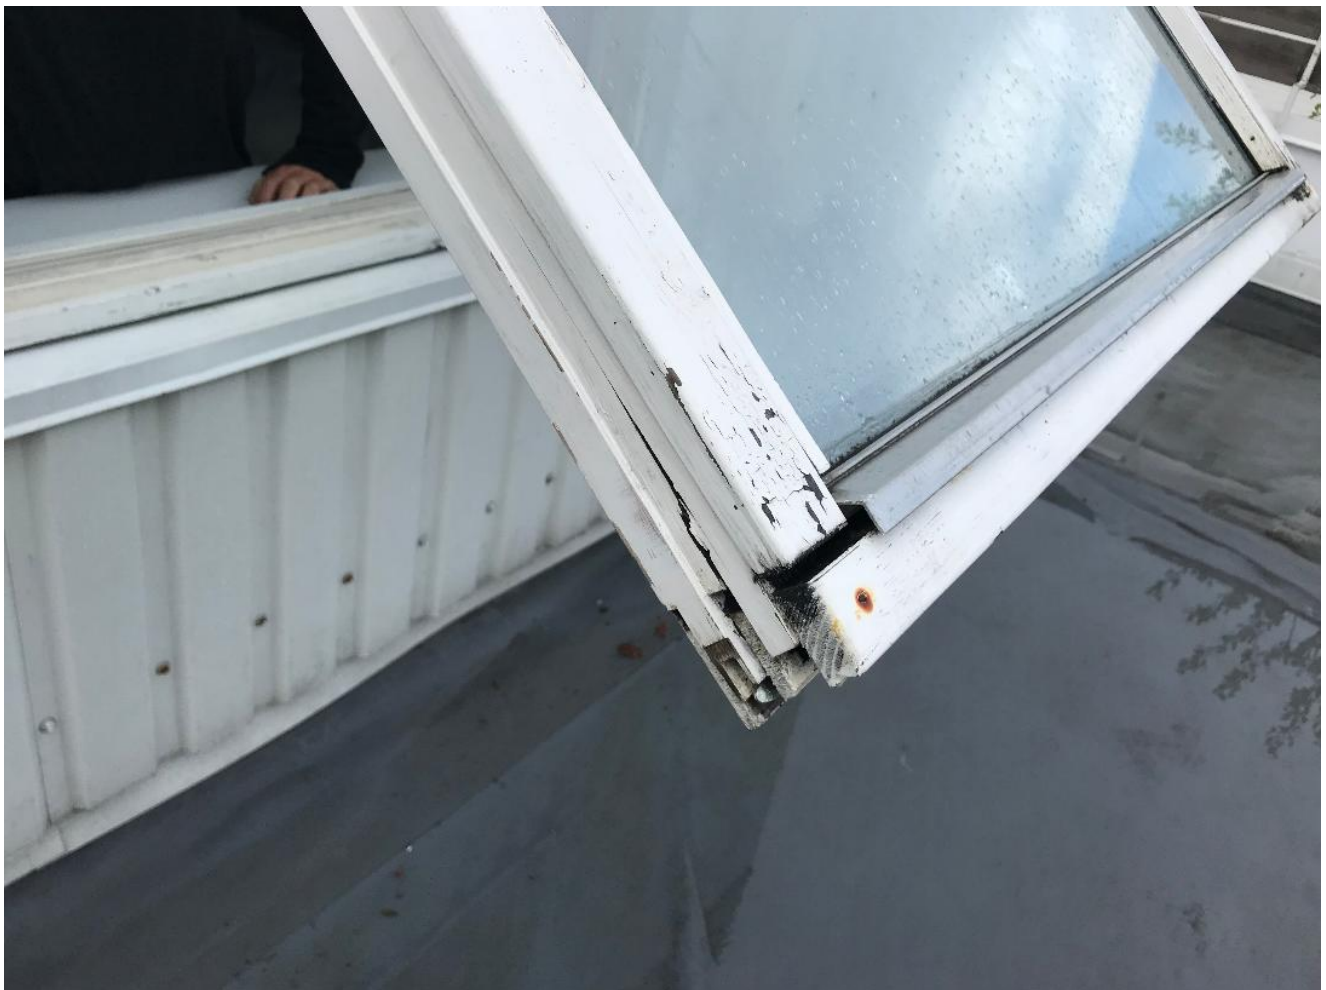
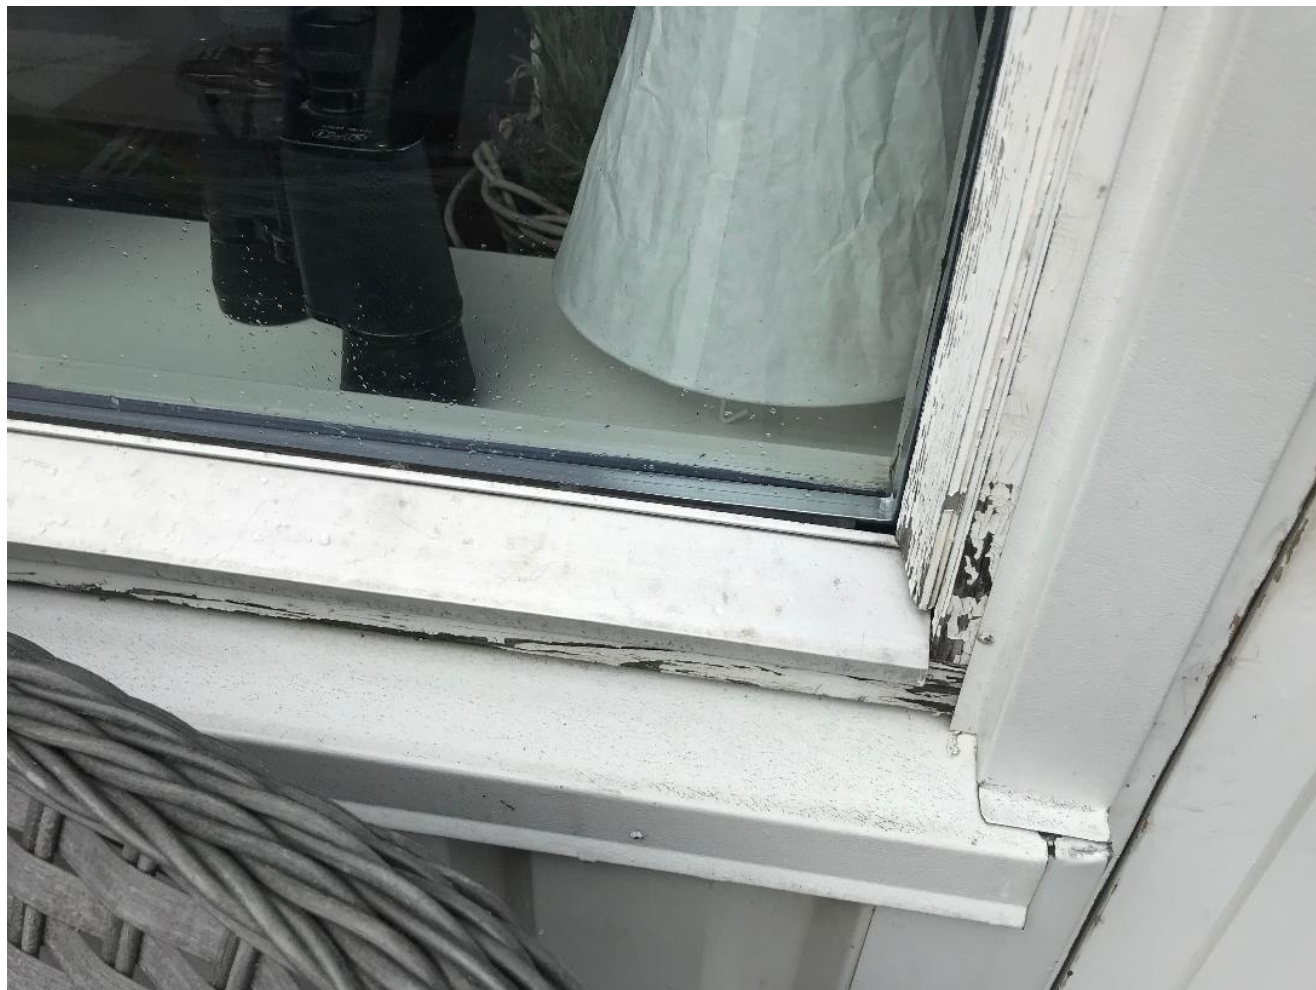
Beskrivelse: Borettslaget har generelt vinduer fra renoveringen i 1993. Vinduer forventes normalt å ha en levetid på 25-30 år, og vinduer nærmer seg derfor sin tekniske levetid. Vinduer mot sør viser tegn til av-flassing og slitasje, mens vinduer mot nord er i noe bedre stand. Vinduer ble sist malt i 2008, og burde ha vært malt på nytt nå. Planlagt prosjekt for renovering av blokka i 2020, gjør at vedlikeholdstiltak er stoppet. Enkelte vinduer har gått i oppløsning, og er råteskadet. Vinduer er derfor gitt TG3 etter de vinduene som er mest utsatt.

- Skader/stor avflassing i overflatene på over 20 % av arealet.
- Råte i materialene.
- Karmene er dårlig festet til vegg.
- Ikke mulig å åpne eller lukke åpningsfelt.
- Ramma butter mot karm eller synlig skjev ramme.
- Luftlekkasjer.
- Kondens på hele felt mellom rutene. Løse ruter.
- Isolerglassruter inneholder PCB, vinduene merkes.

Energiltak: Store vinduer har en prosjektert U-Verdi på 1,8W/m<sup>2</sup>K. Ved utskifting av vinduer må det velges vinduer som minst svarer til dagens krav for energi og miljø. Vinduer med aluminium kledd karm anbefales.

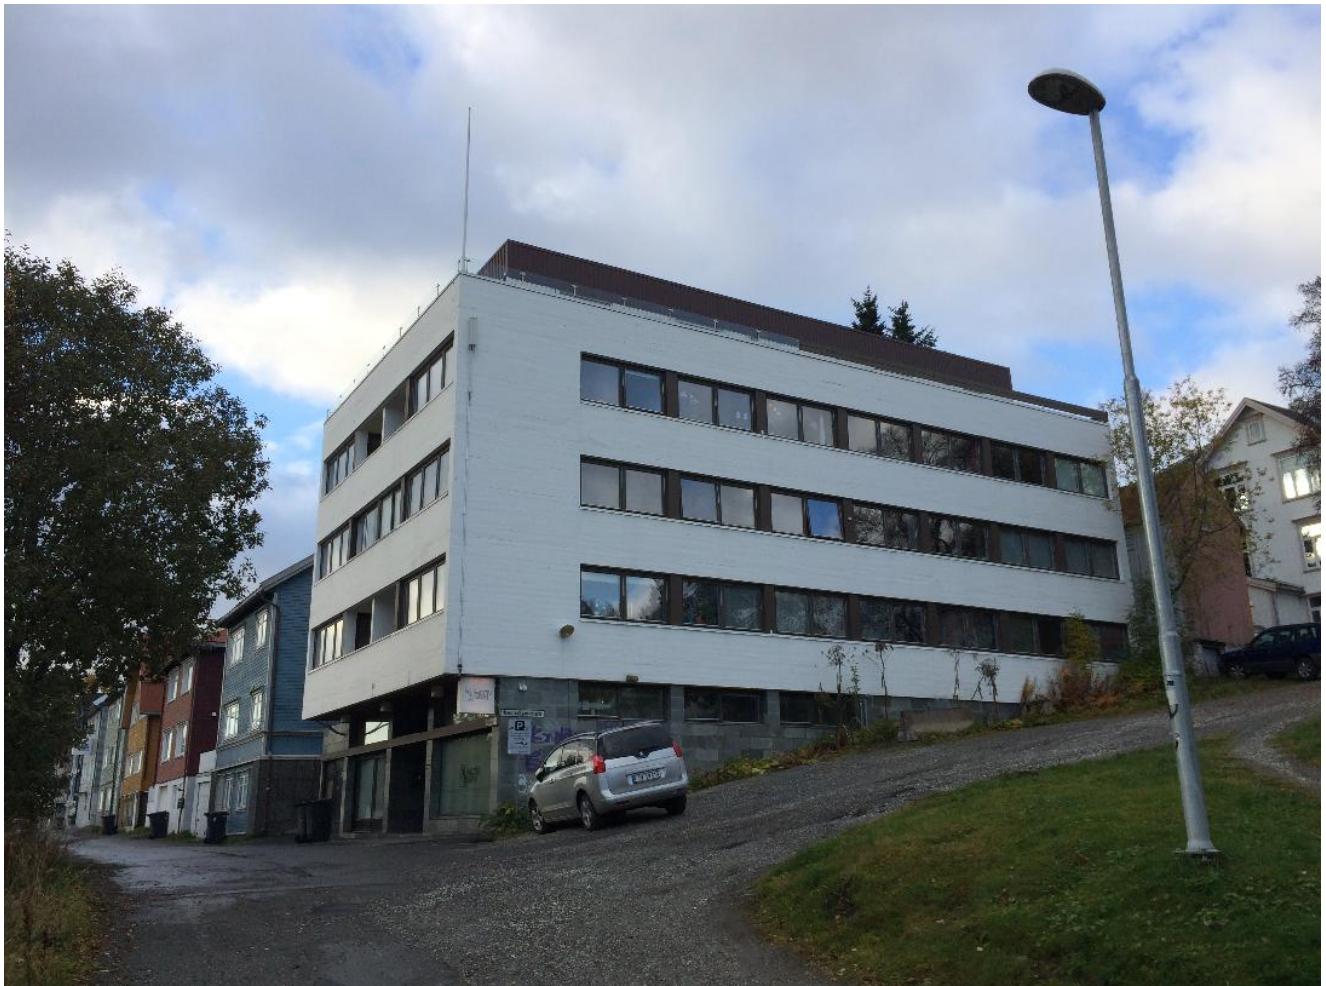
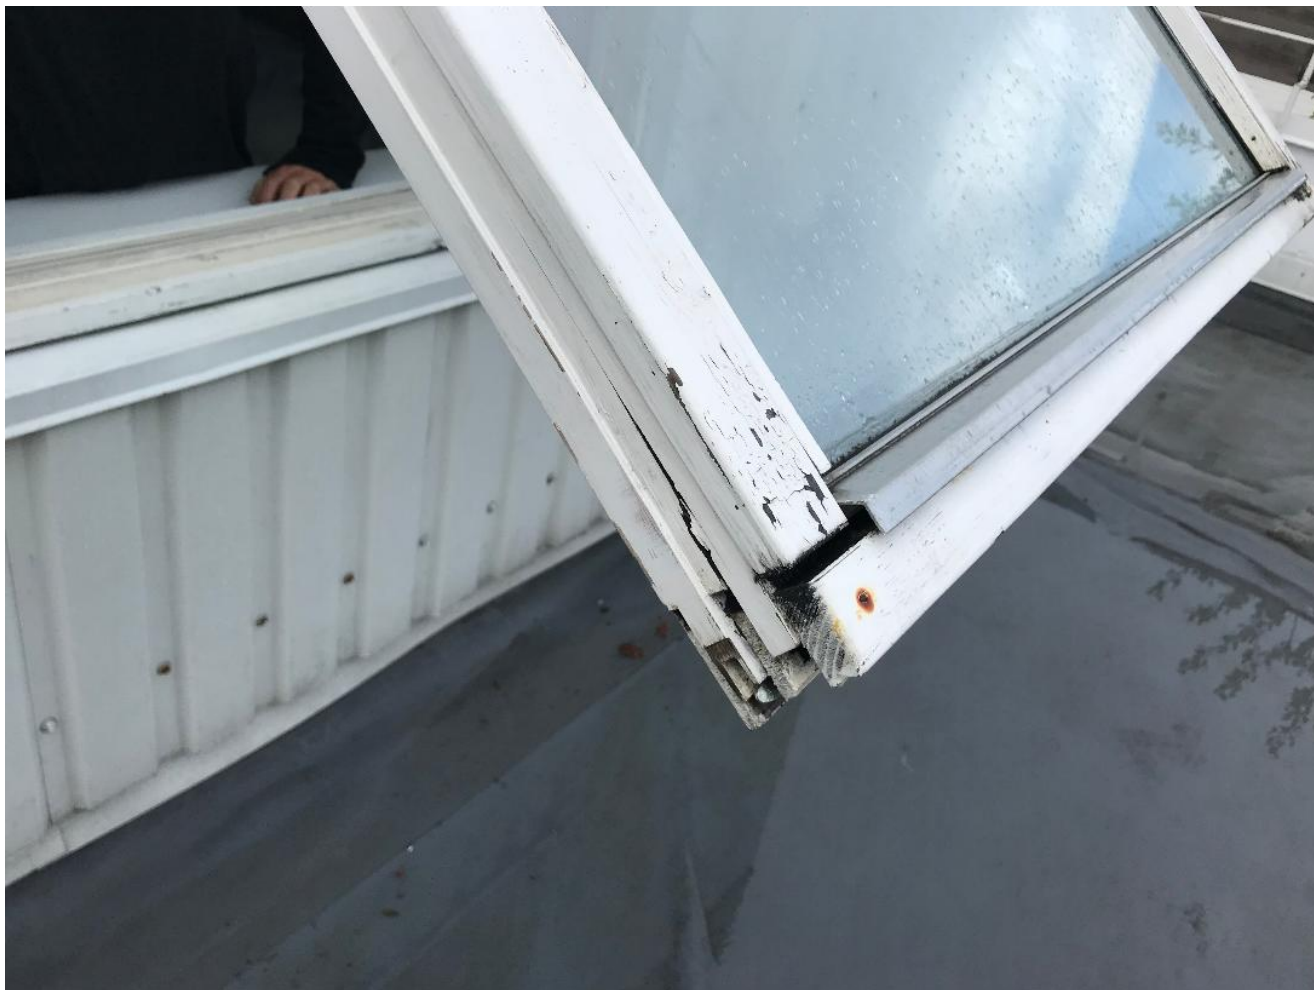
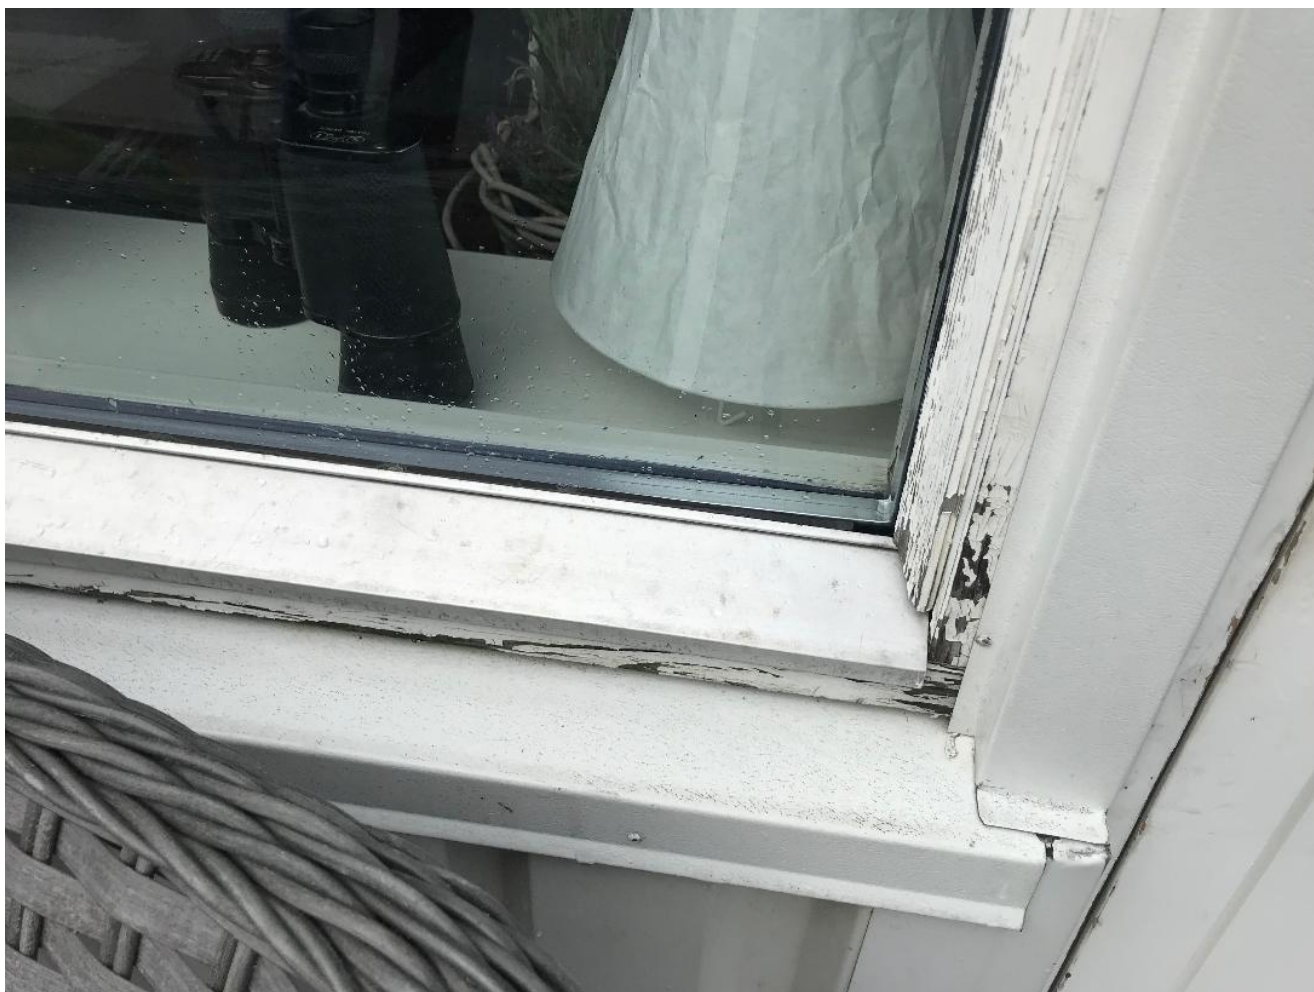
Komponenter: Mellomstore vinduer

Beskrivelse: Mellomstore vinduer av 2-lags glass fra 1993. Generelt i behov av overflatebehandling, og noe oppsprukket og av flasset overflate. Planlagt skiftet i forbindelse med prosjekt i 2020. Videre vedlikehold forventes av samme grunn. De mest utsatte vinduene har råteskader og er delvis gått i oppløsning. TG3 satt etter de vinduer som er mest utsatt.

- Skader/stor avflassing i overflatene på over 20 % av arealet.
- Råte i materialene.
- Ikke mulig å åpne eller lukke åpningsfelt.
- Ramma butter mot karm eller synlig skjev ramme.
- Luftlekkasjer.
- Kondens på hele felt mellom rutene. Løse ruter.
- Isolerglassruter inneholder PCB, vinduene merkes.

Energiltak: Mellomstore vinduer av 2-lags glass fra 1993 har en prosjektert U-Verdi på 1,8W/m<sup>2</sup>K. Ved utskifting av vinduer må man velge vinduer som minst svarer til dagens krav for energi og miljø. Vinduer med aluminiums kledd karm anbefales.

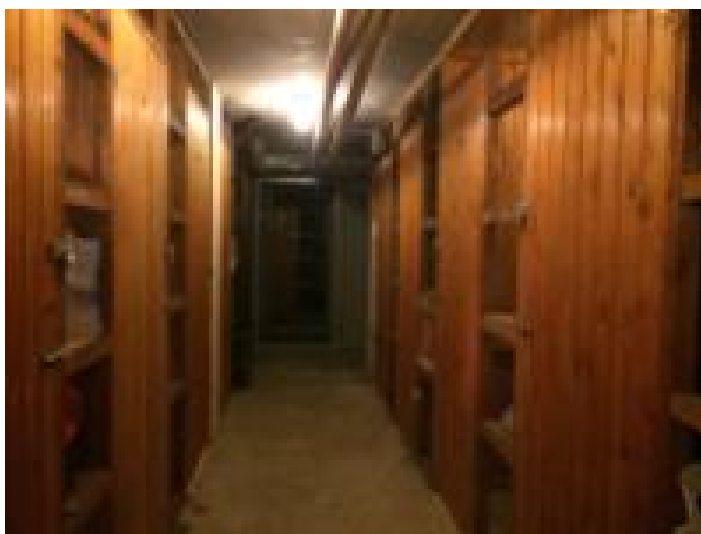
Komponenter: Bod dører i kjeller

Beskrivelse: Borettslaget har et bod-anlegg i kjeller. Her har alle beboere sin private bod. Det er i tillegg boder og lager for nærings seksjon i 1. etg. Alle bod dører er ubehandlet hel-tre dører fra bygge år. På tross av alder er dører i ok funksjon. Utskiftinger og vedlikehold bør sees i lys av generell standard og fremtidig bruk av anlegget. Et alternativ kan være å bytte ut hele anlegget med nye elementer i pulverlakkert stål.

Tilstand: Bod dører er gitt TG 2 på grunn av alder.

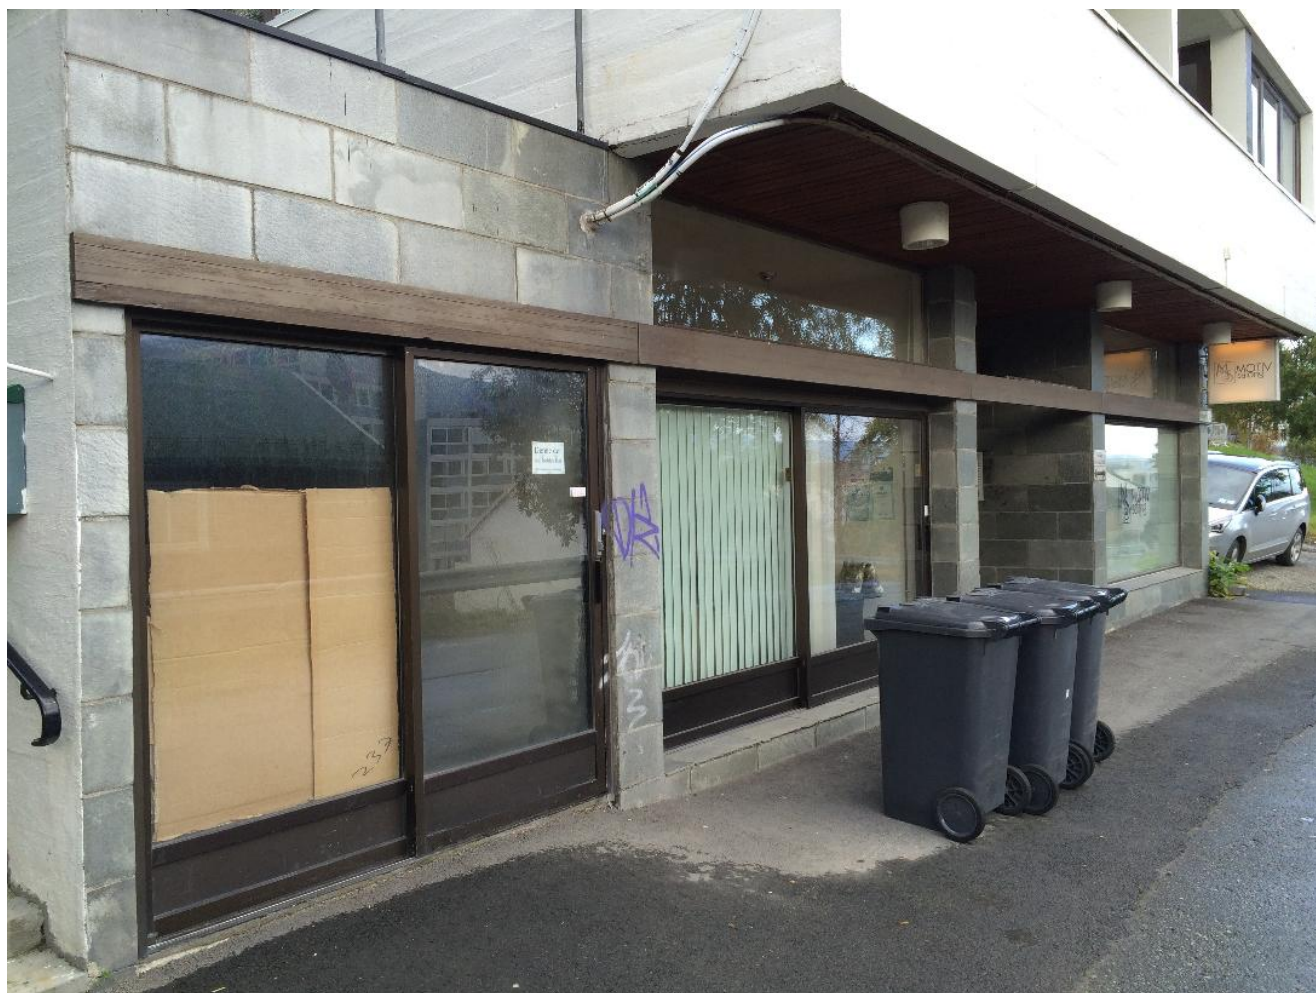
Komponenter: Vinduer næringslokaler 1. etg.

Beskrivelse: Vinduer i næringsarealer i 1. etg. er generelt fra 1990.  
Tilstanden er generelt god. Ingen skader eller mangler observert.  
Fremtidig prosjekt for renovering av blokka planlagt til 2020, vil kunne kreve endringer av fasade.  
Tiltak for utskifting kan da bli aktuelt

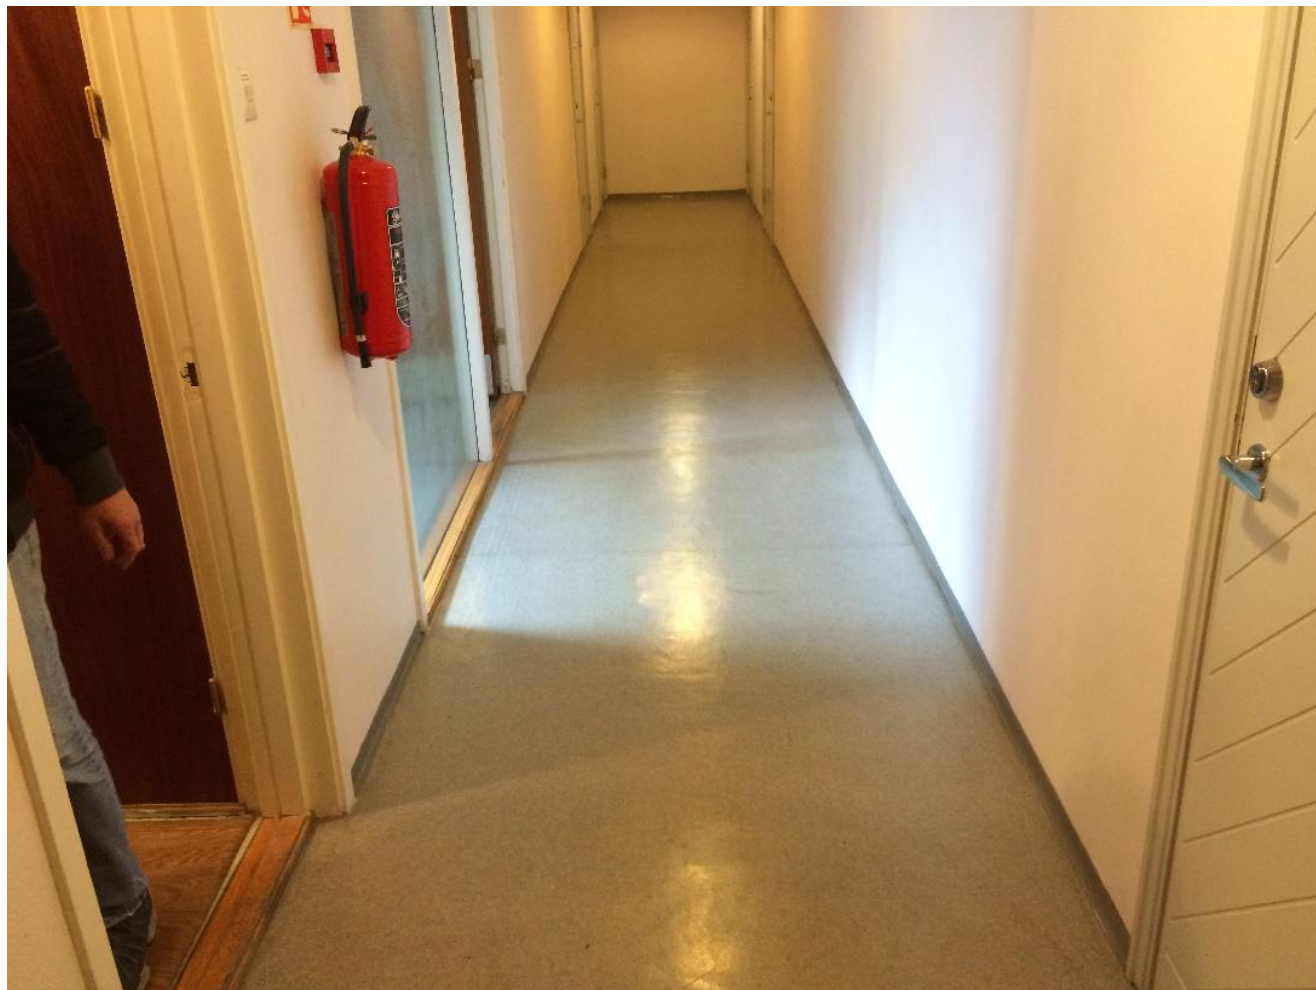
Komponenter: Gulv i korridorer

Beskrivelse: Borettslaget har en langsgående korridor mellom leilighetene i hver etasje. Linoleum er antatt lagt under renovering i 1994. Tilstanden på gulv er tilfredsstillende, men med noe slitasje. Belegg bones renholds firma etter behov. På grunn av planlagt prosjekt for renovering av blokka og installasjon av heis, legges det inn tiltak for utskifting av belegg i 2020. Det anbefales da å gå over til fliser i korridorer.

- Slitasje på 5 - 10 % av overflatene.
- Belegg som slipper underlaget, mangler ved utførelse.
- Mindre defekter i overflaten.
- Komplette sveis.
- Middels kraftige slitasje.
- Hakk og sår.
- Mindre defekter i overflaten.

Miljømessige forhold: Ved utskifting av vinylbelegg må belegget sorteres og leveres til godkjent mottak. Gamle vinylbelegg kan inneholde ftalater.

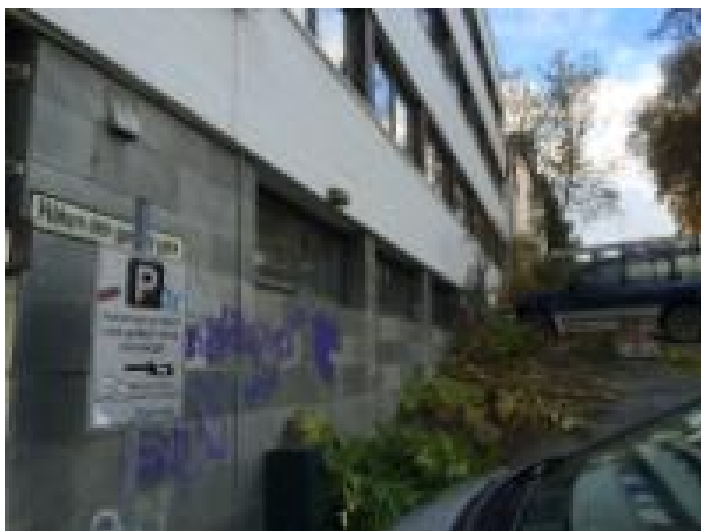
Komponenter: Fjerning av oljetank

Beskrivelse: Borettslaget har en oljetank som er gravd ned mot nord. Ihht regler fra det offentlige må denne fjernes sammen med olje fyr innen 1.1.2020. Planlagt å fjerne oljefyr og oljetank i forbindelse med overgang til fjernvarme sommeren 2018.
