# STATUSRAPPORT

408 Parkgt. 14 Borettslag  
Parkgt. 14

Laget ble bygget i 1968, og består av 22 leiligheter fordelt på 21 1-roms leiligheter og en 4-roms leilighet i øverste etasje. Her kan du blant annet finne informasjon om gjennomførte tilstandskontroller samt vedlikeholdsplaner for ditt boligselskap.

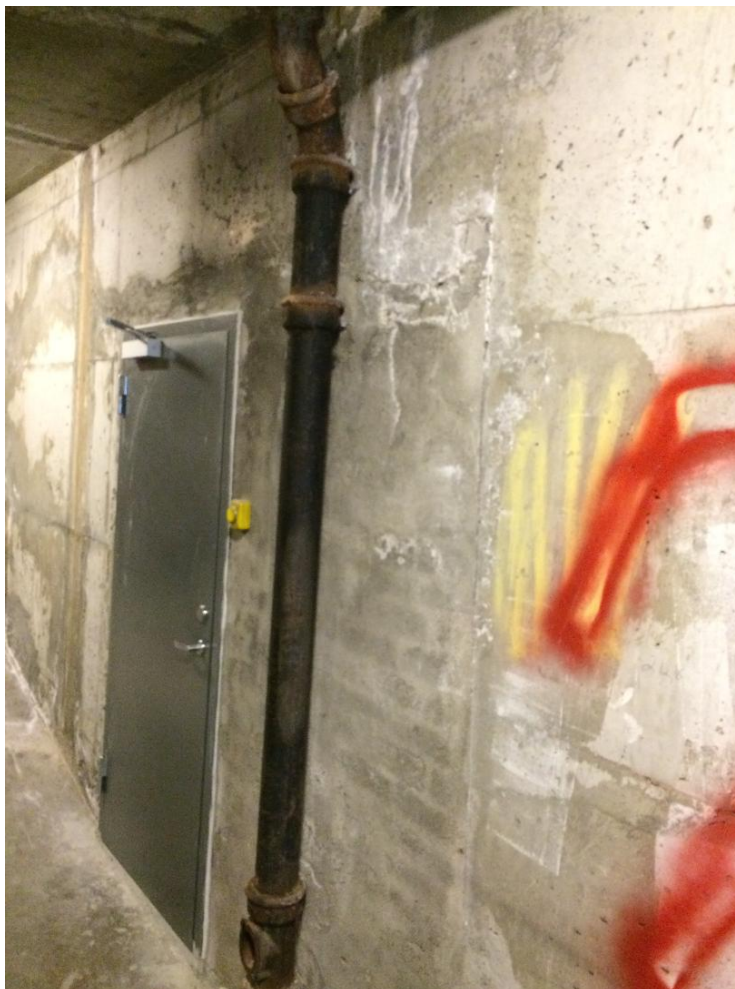
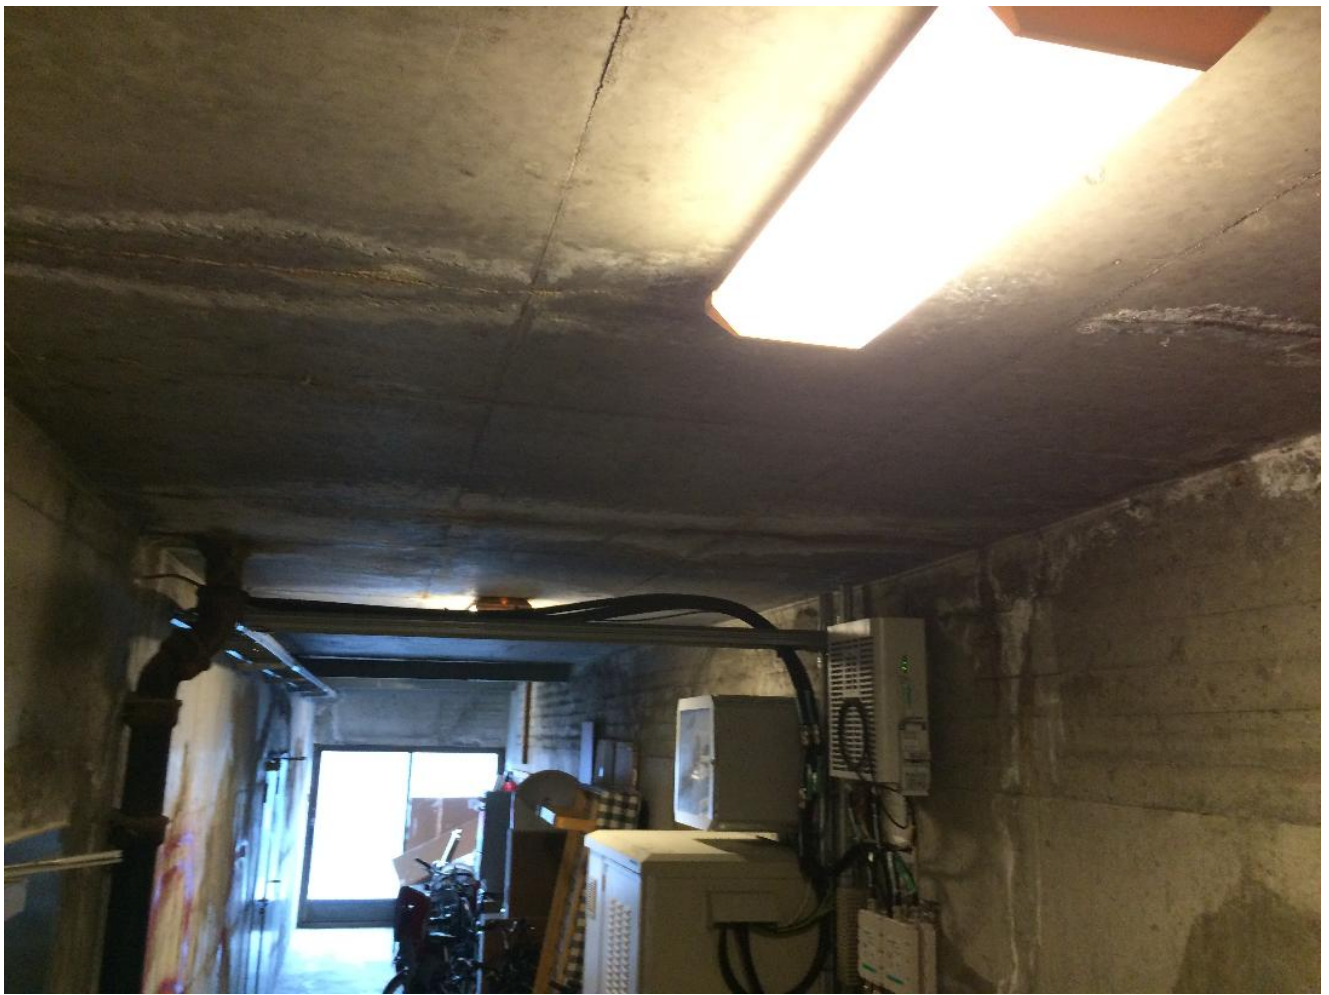
Bygningsdel: 241 Bærende innervegger  
Komponenter: Betongvegger i garasje/sports bod

Beskrivelse: Vegger i garasje/sports bod er ubehandlet betong fra bygge år. Vegger har endel salt/kalk utslag fra gamle lekkasjer, og fremstår som sliten. Tiltak for rengjøring og maling av vegger er lagt inn i vedlikeholdsplanen

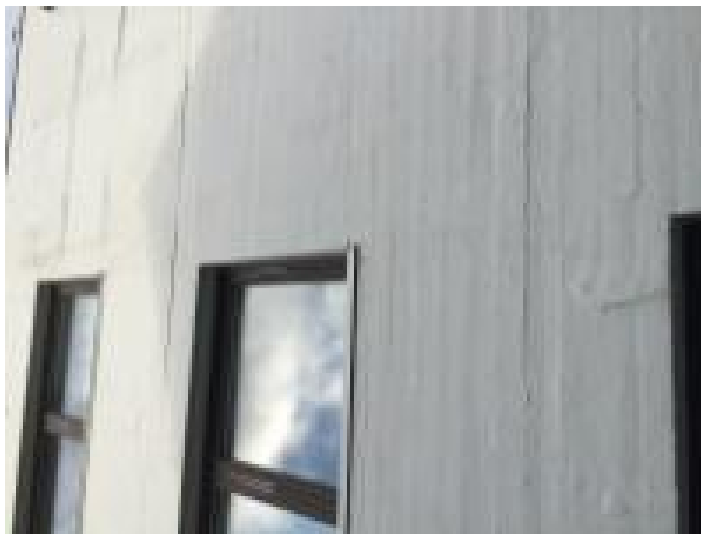
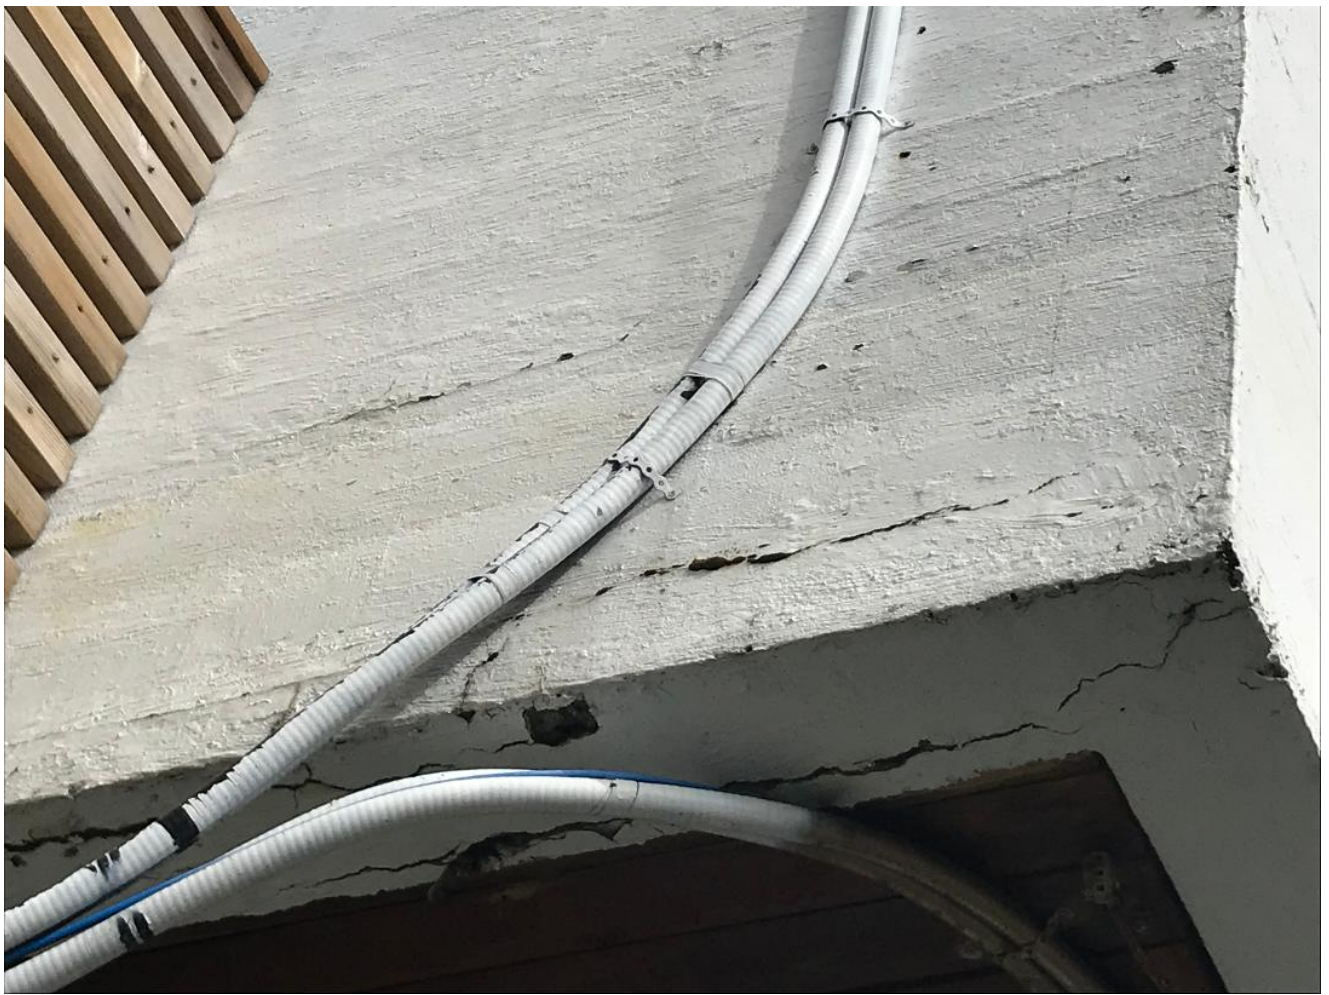
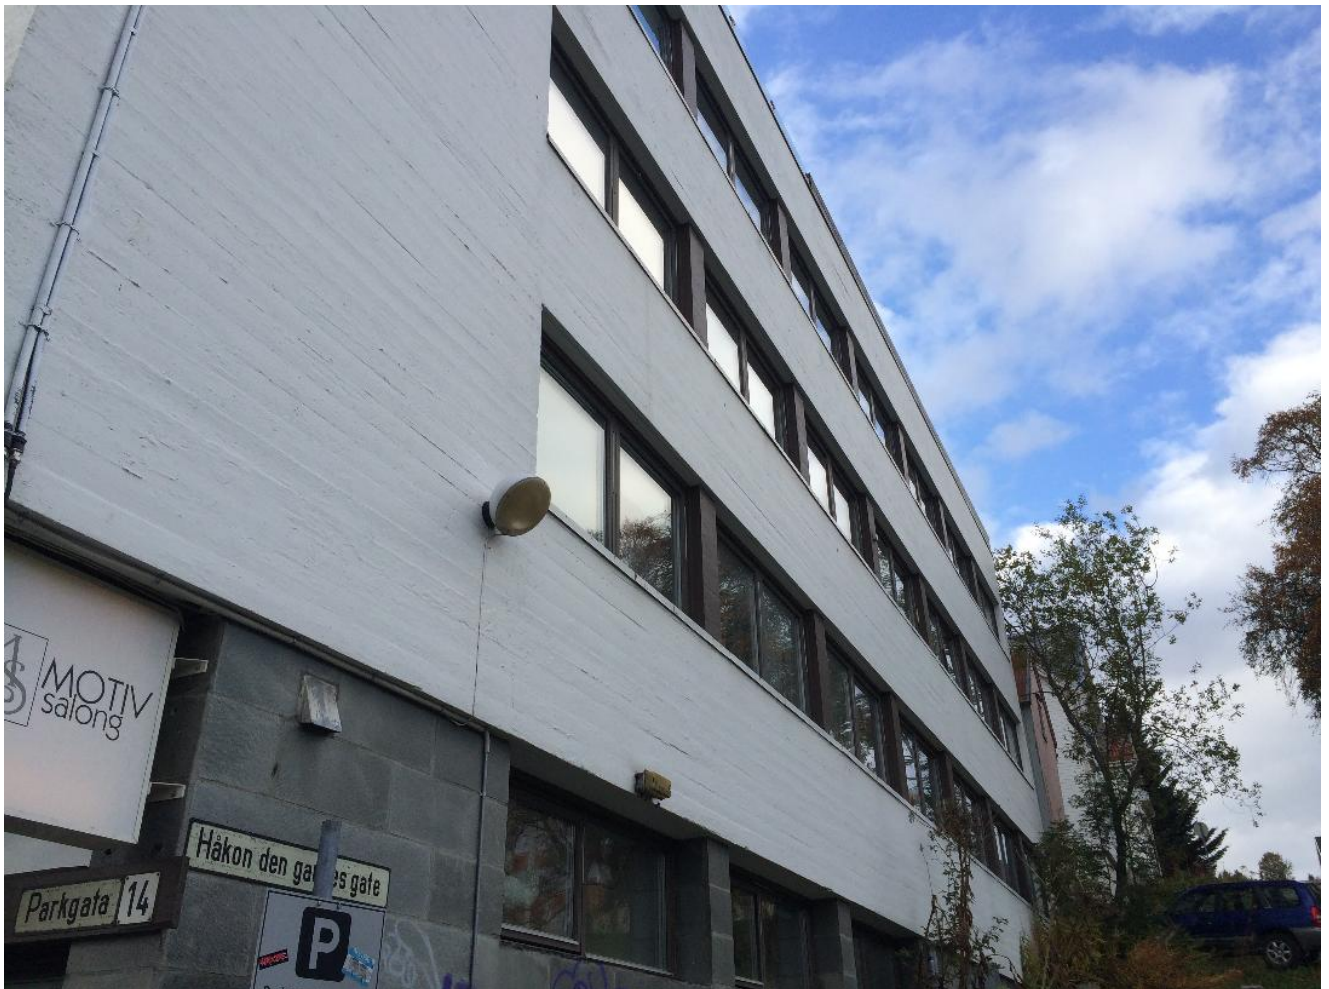
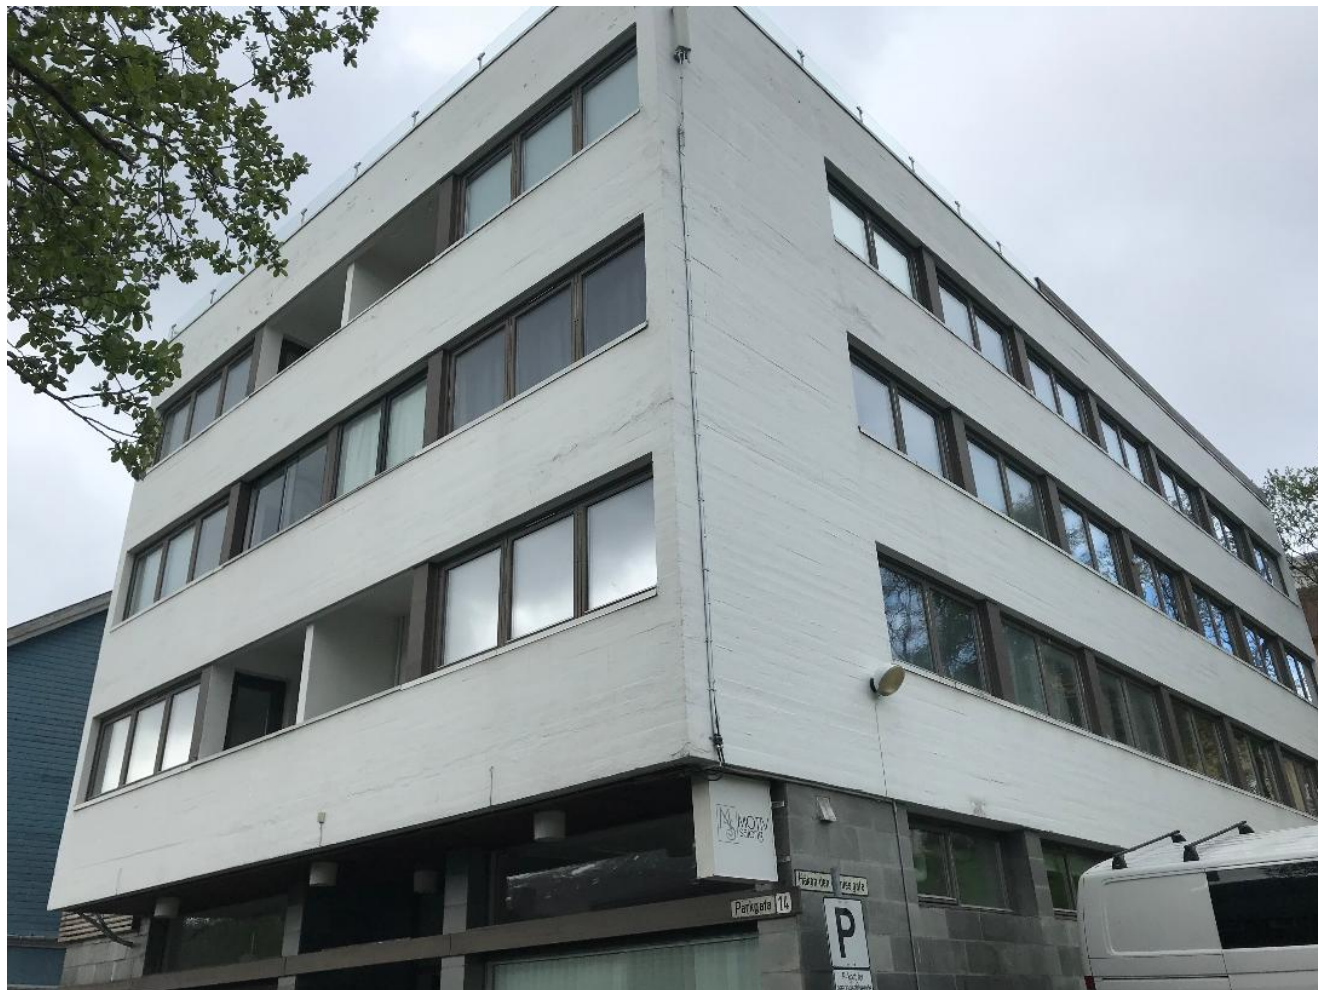
Komponenter: Utvendig betong fasade

Beskrivelse: Borettslaget består av 1 blokk av plass støpt betong fra 1967  
Alle fasader er hovedsaklig av betong fra bygge år. Fasader ble renoverert med sandblåsing og malt på nytt i 2008.  
Fasader fremstår i dag generelt i god stand med lite av-flassing. Det er dog endel riss og sprekker i fasade. Ansees ikke å ha betydning for konstruksjonen på kort sikt, men bør følges med og utredes i forbindelse med planlagt prosjekt for renovering av blokka.  
Det er lagt inn i vedlikeholdsplanen å etterisolere og oppgradere fasade til platefasade i 2020.

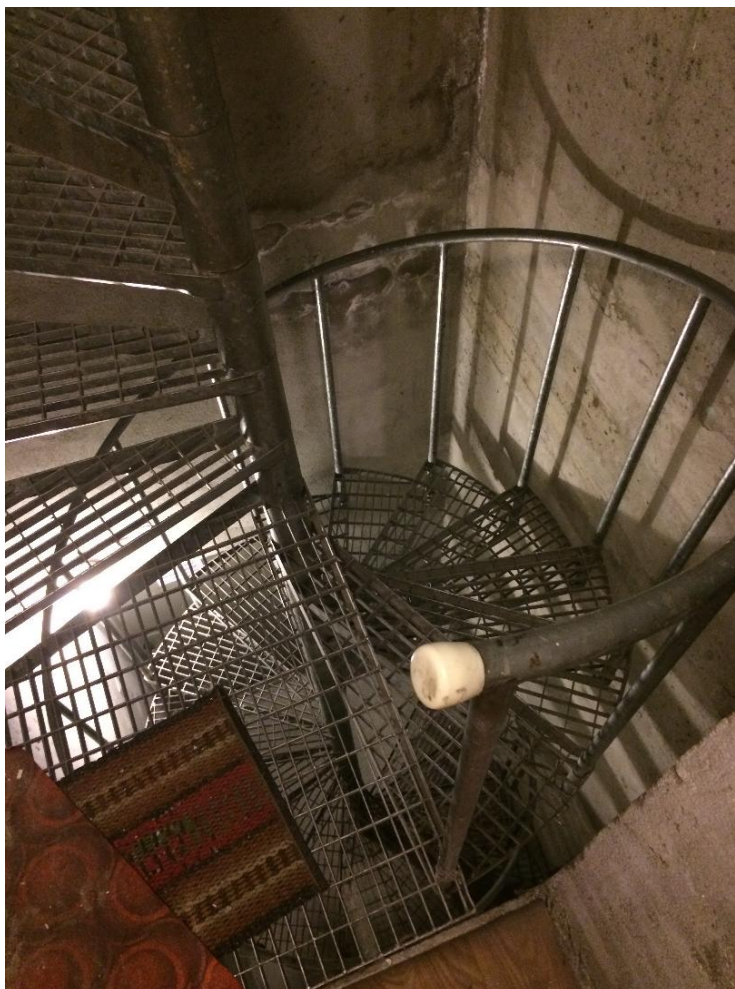
Komponenter: Betongvegger i rømningstrapp

Beskrivelse: Vegger og himling i trapperom for rømning, er stort sett ubehandlet betong fra bygge år. Overflater er av-flasset, og bærer preg av gamle vannskader, og manglende vedlikehold. I planlagt prosjekt for rehabilitering av borettslaget, er dette arealet foreslått brukt til heissjakt. Vedlikehold av rommet bør derfor sees i sammenheng med fremtidig bruk.
