# STATUSRAPPORT

408 Parkgt. 14 Borettslag  
Parkgt. 14

Laget ble bygget i 1968, og består av 22 leiligheter fordelt på 21 1-roms leiligheter og en 4-roms leilighet i øverste etasje. Her kan du blant annet finne informasjon om gjennomførte tilstandskontroller samt vedlikeholdsplaner for ditt boligselskap.

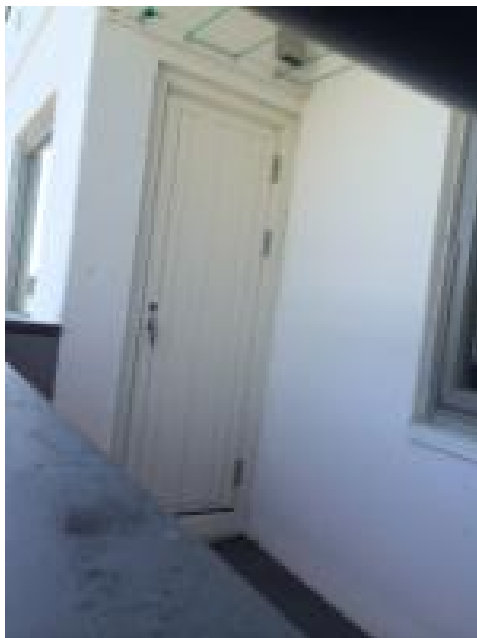
Bygningsdel: 234 Vinduer, dører, porter

Komponenter: Balkongdører

3

- Balkongdører er delvis fra bygge år 1967, og har passert sin tekniske levetid.
- Bytte av balkongdører lå inne i vedlikeholdsplanen for 2015, men er utsatt til kommende prosjekt, planlagt til 2020.

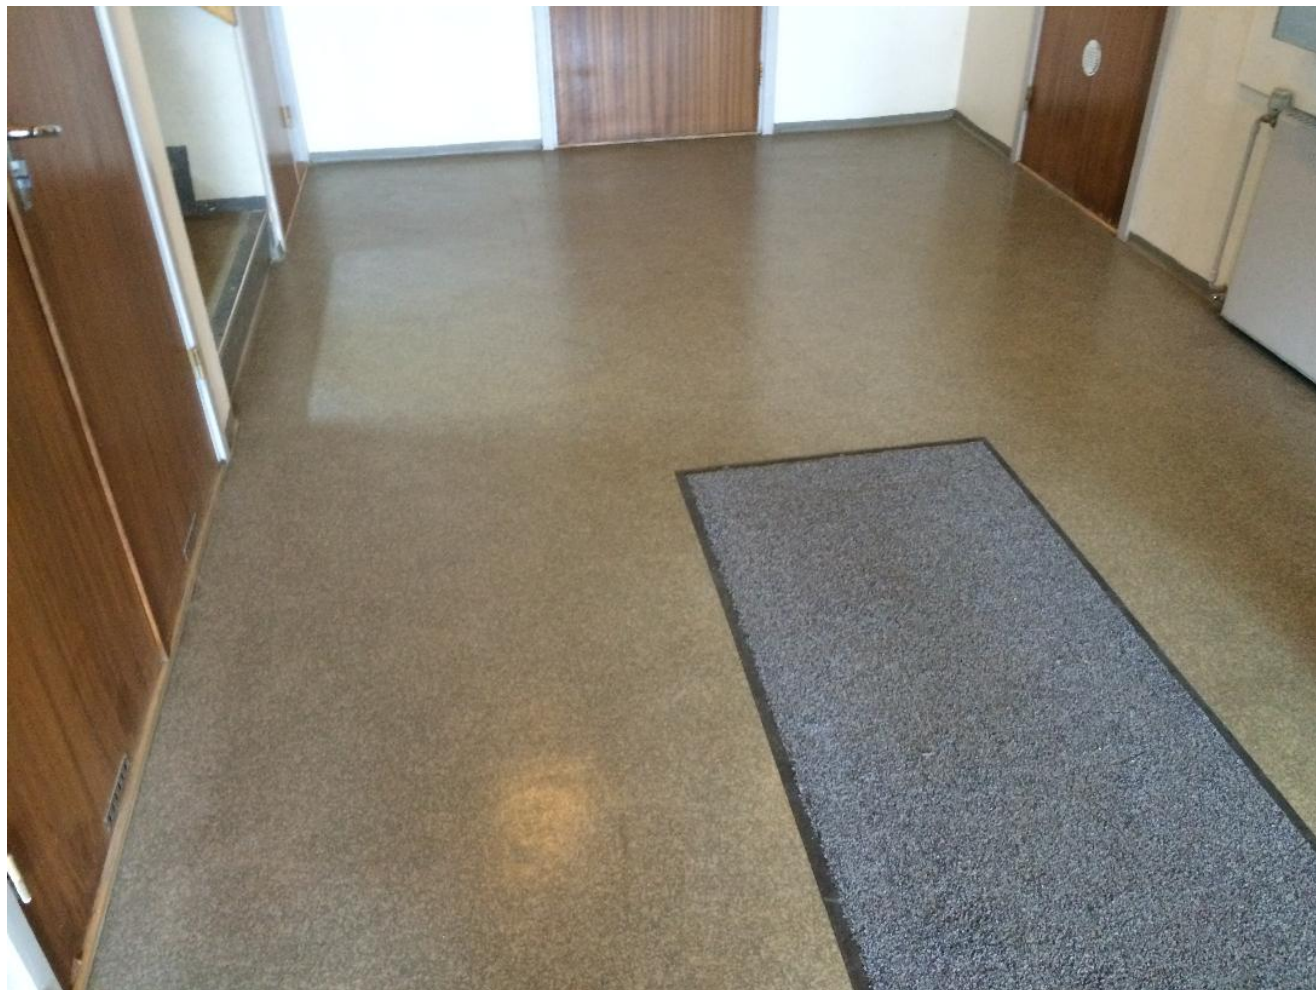
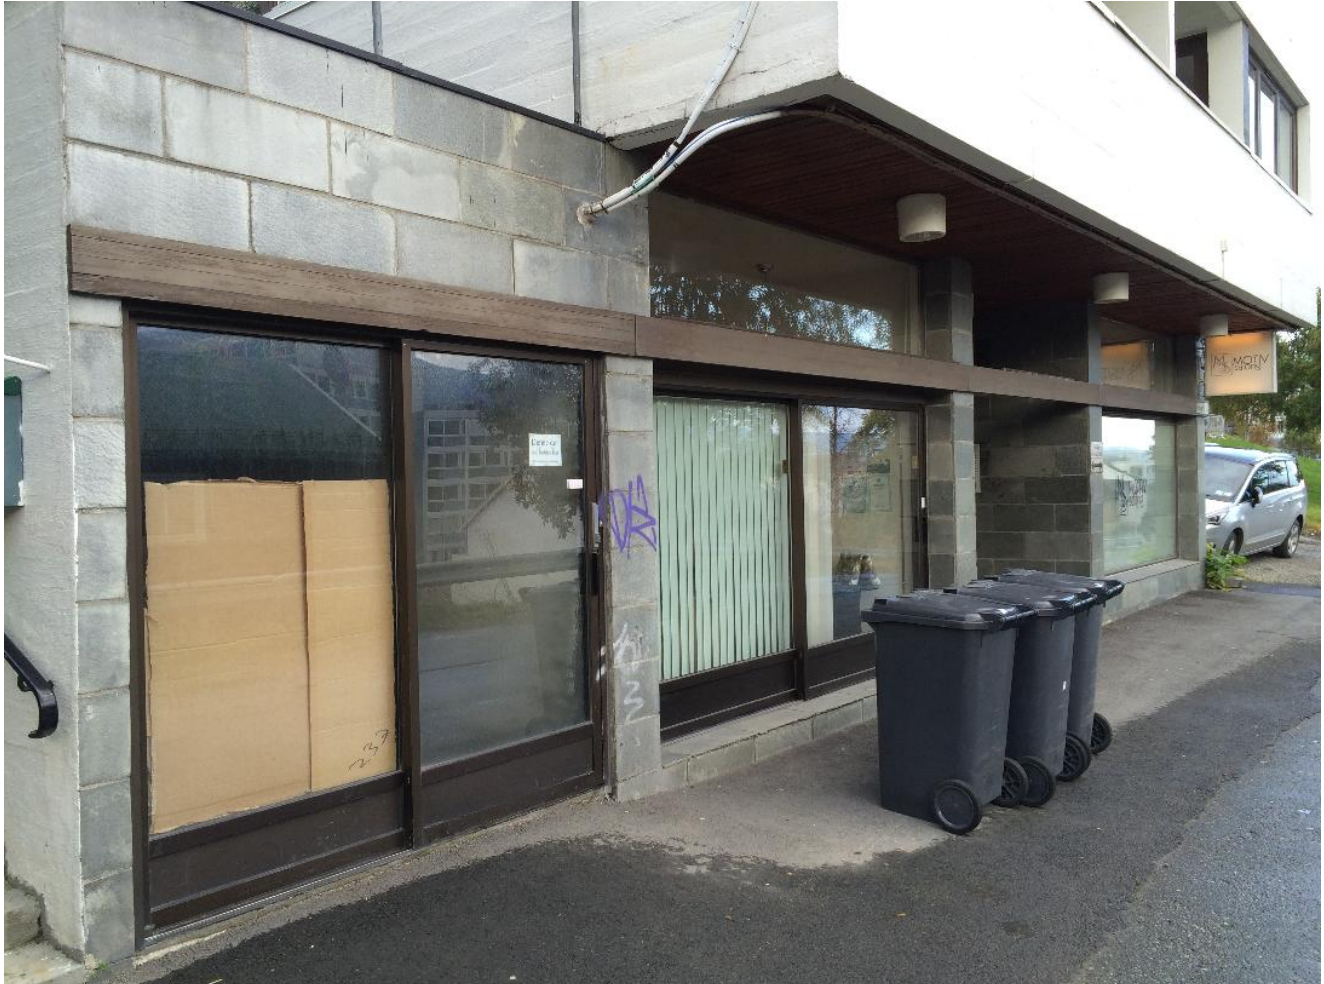
Bygningsdel: 234 Vinduer, dører, porter

Komponenter: Glassfasade inngangsparti

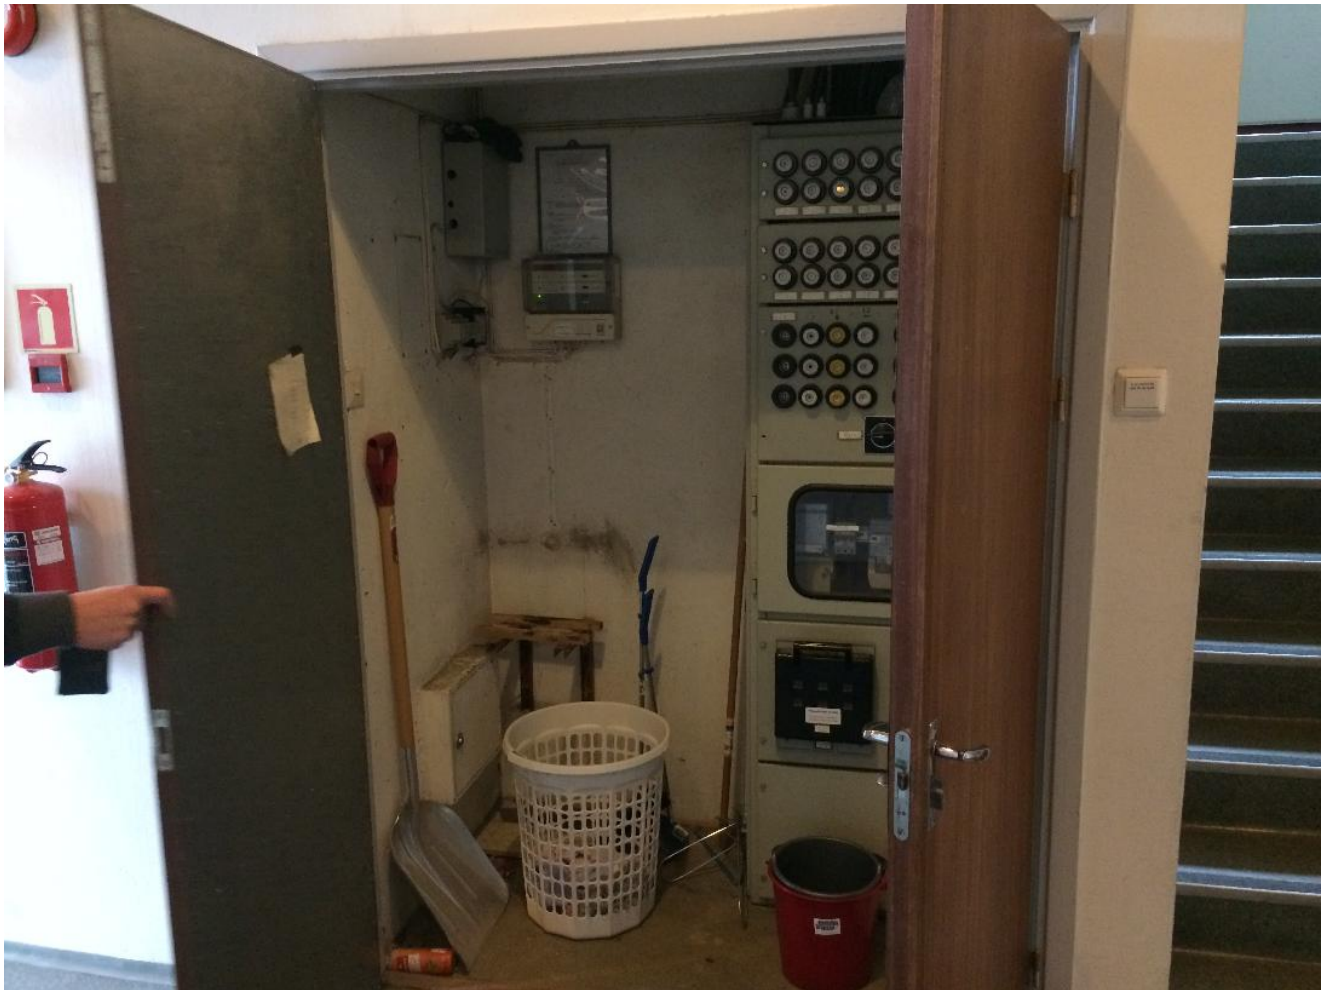
Bygningsdel: 542 Brannalarm  
Komponenter: Brannalarm sentral

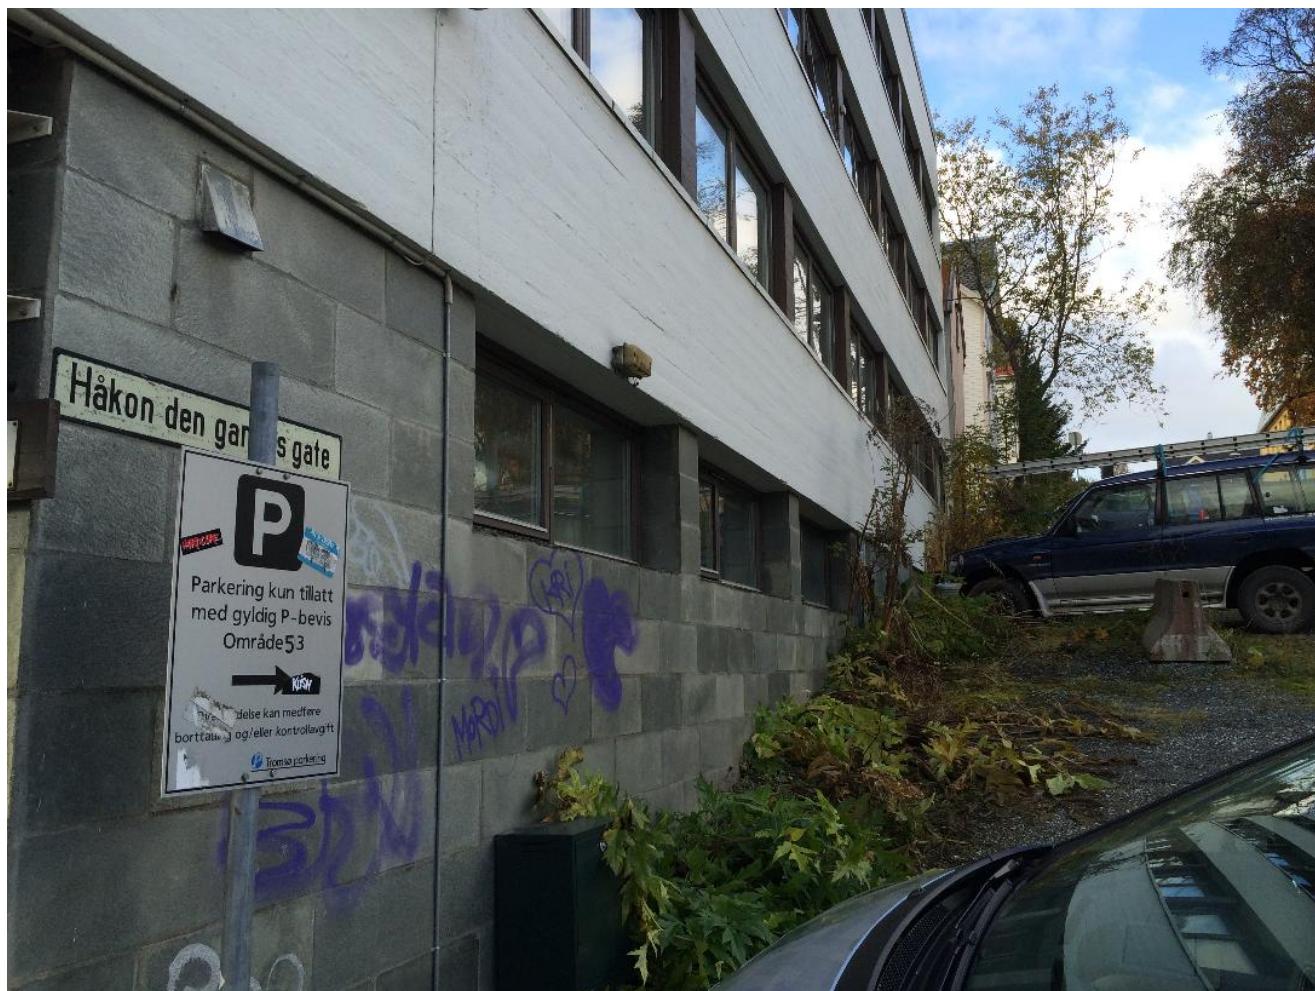
Bygningsdel: 234 Vinduer, dører, porter

Komponenter: Lite vindu salong

- Skader/avflassing i overflatene på opp til 20 % av arealet.
- Råte eller fare for råte i enkelte deler.
- Karmene er dårlig festet eller mistanke om dårlig festet til vegg.
- Vanskelig å åpne eller lukke åpningsfelt. Noe slark i ramme.
- Luftlekkasjer.
- Ingen sprekker. Kondens mellom rutene.
- Meget sannsynlig at alle inneholder PCB, vinduene merkes.

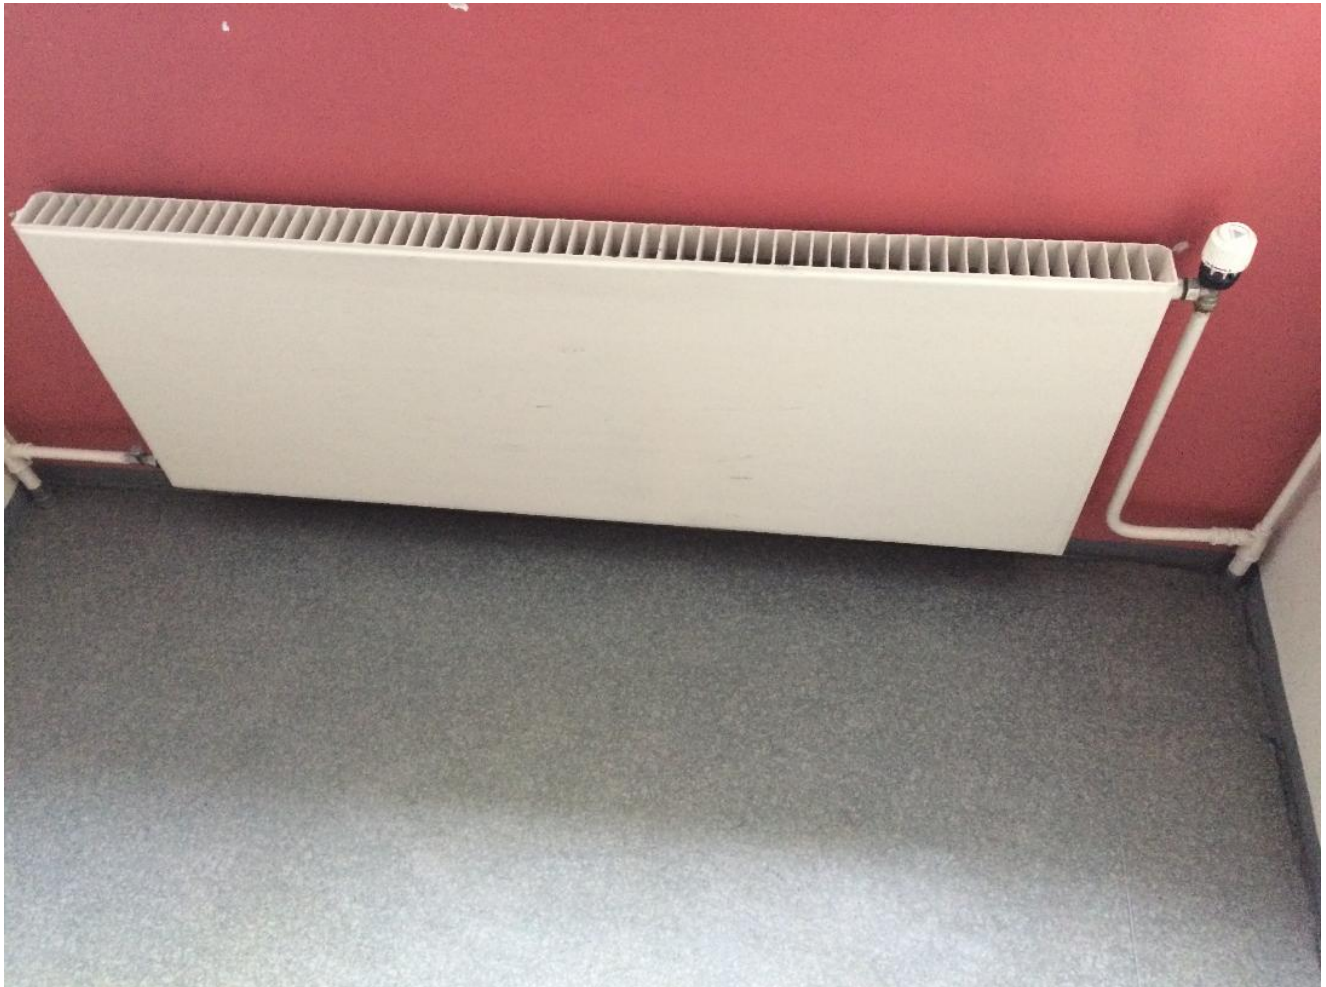
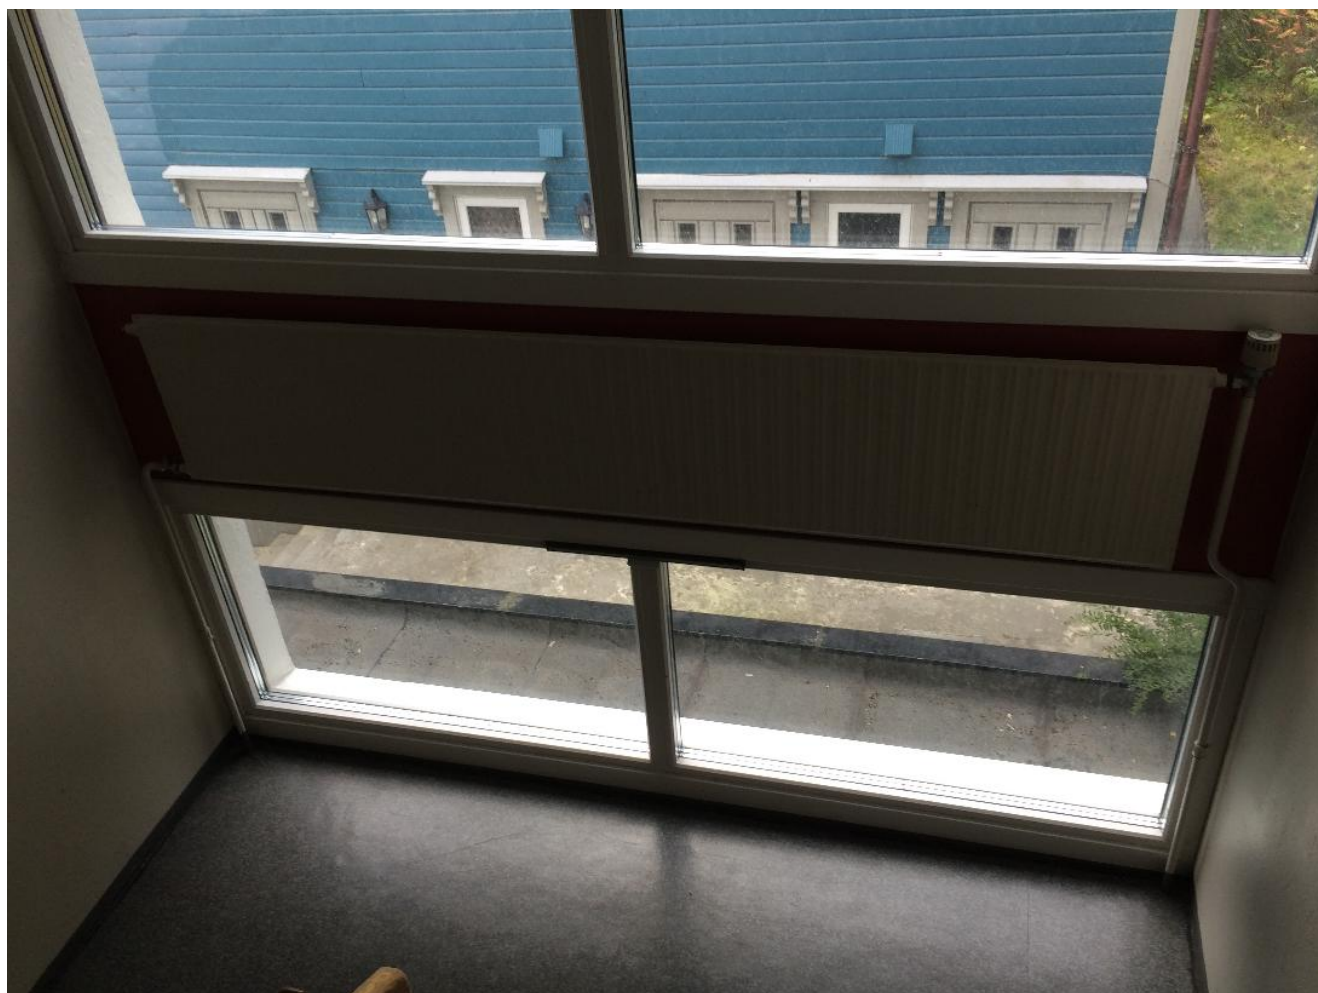
Bygningsdel: 325 Utstyr for varmeinstallasjoner

Komponenter: Radiatorer i felles arealer

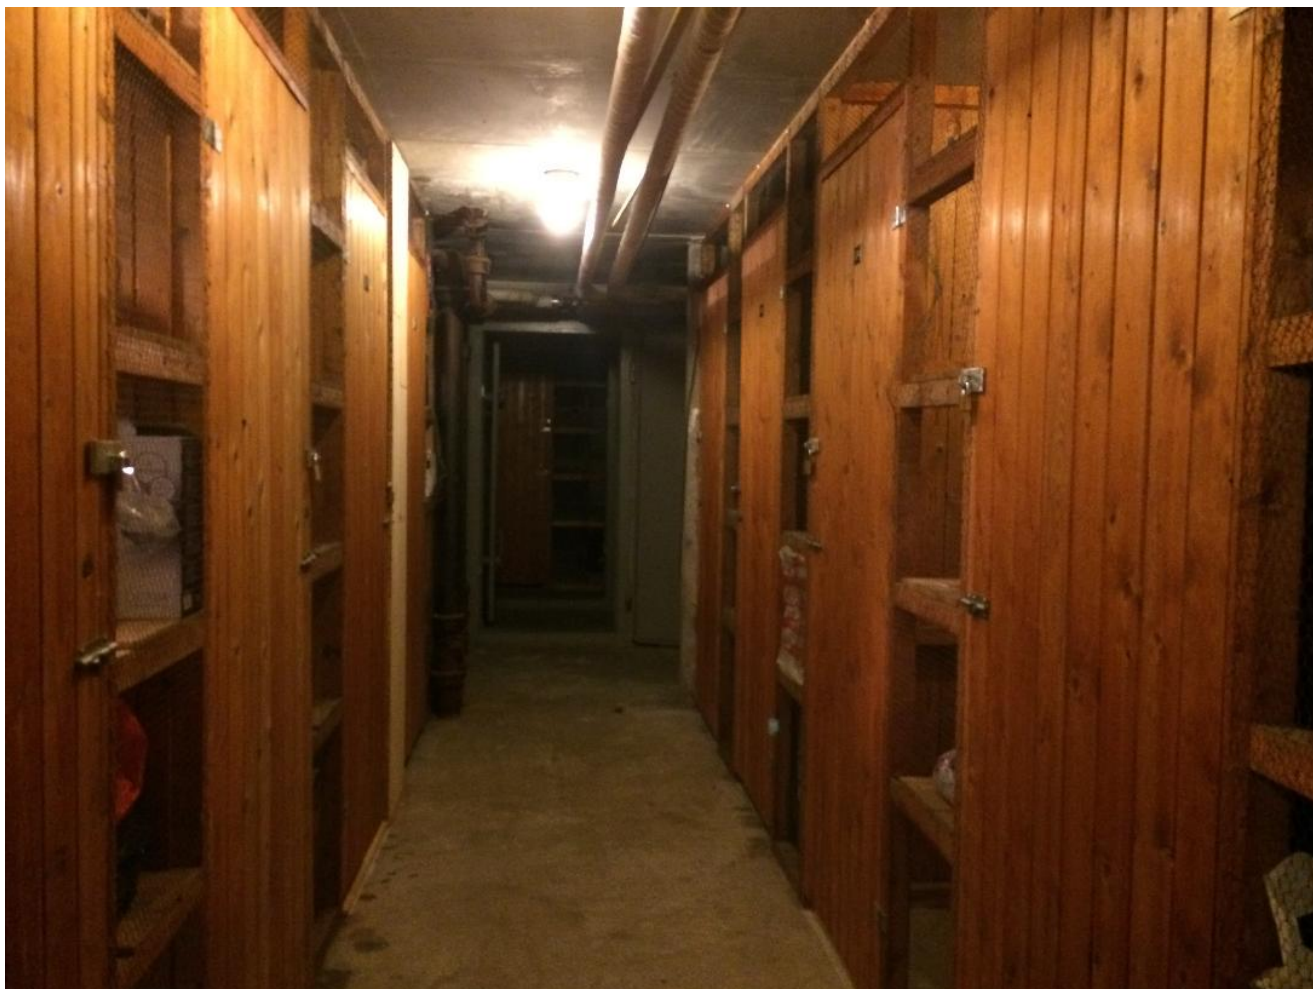
Bygningsdel: 255 Gulvoverflate  
Komponenter: Betong gulv i bod avdeling

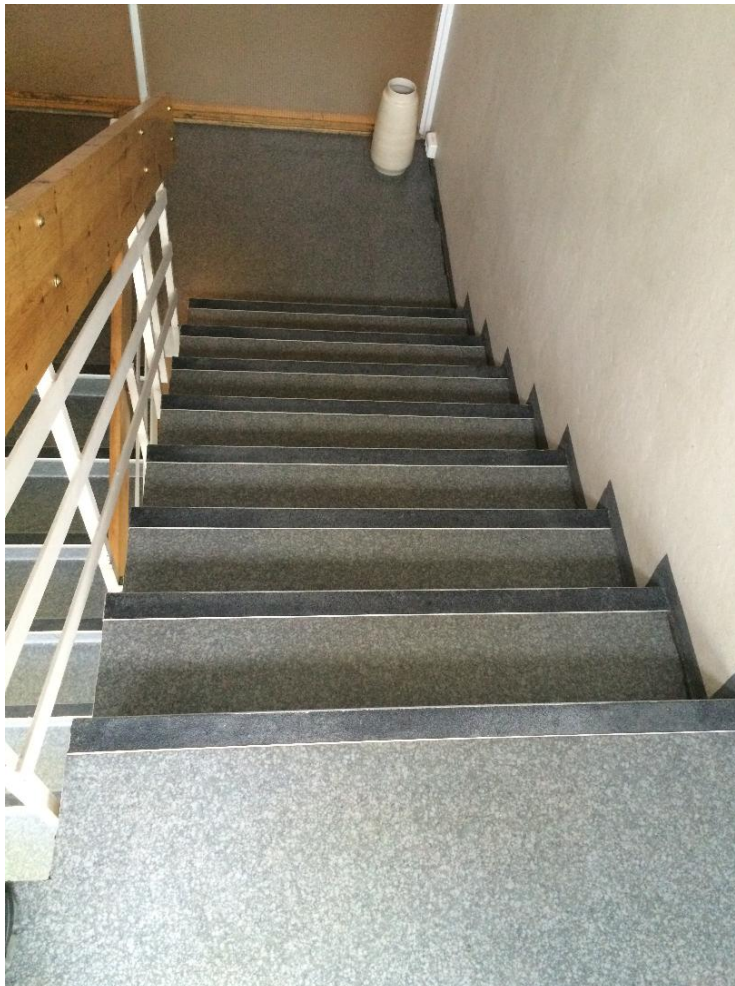
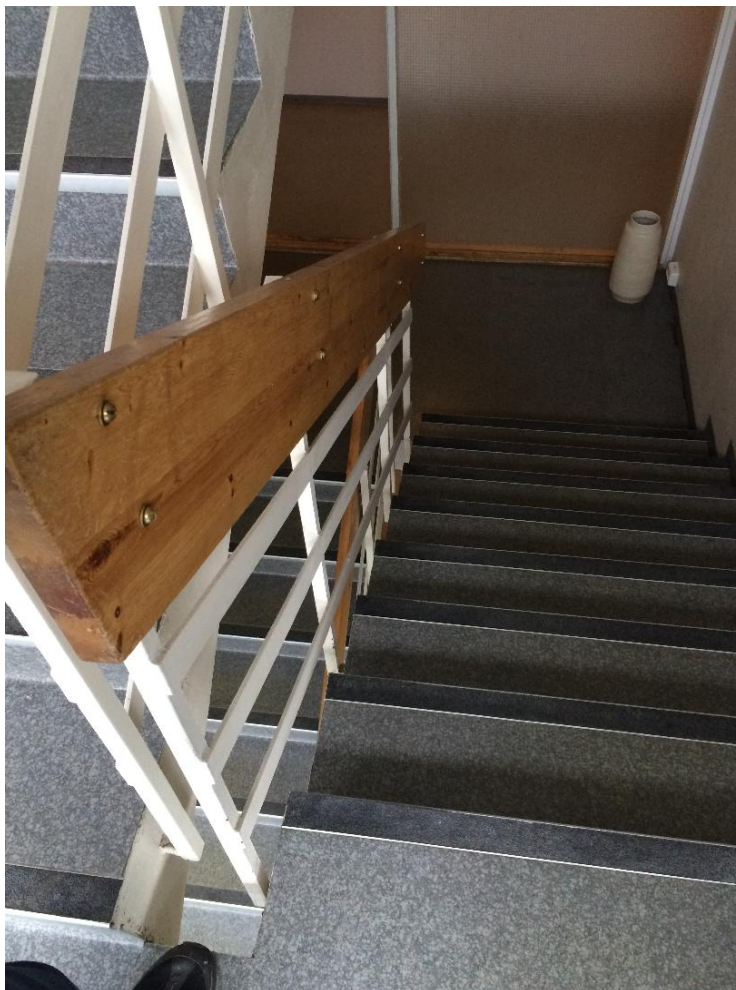
Bygningsdel: 287 Andre rekkverk, håndlister og fendere

Komponenter: Rekkverk i trapperom

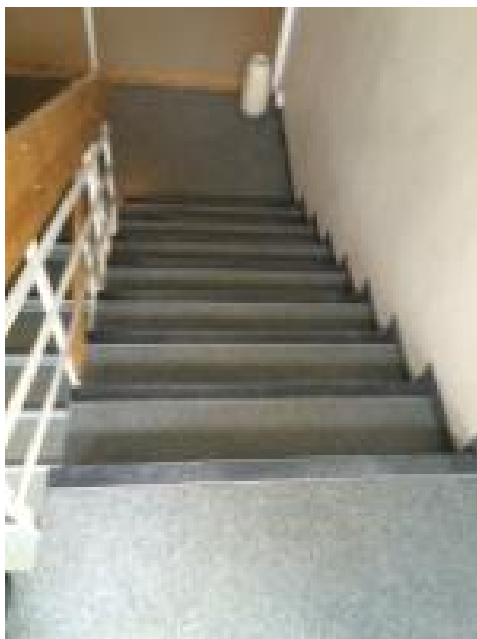
Bygningsdel: 241 Bærende innervegger

Komponenter: Betongvegger i rømningstrapp

Beskrivelse: Vegger og himling i trapperom for rømning, er stort sett ubehandlet betong fra bygge år. Overflater er av-flasset, og bærer preg av gamle vannskader, og manglende vedlikehold. I planlagt prosjekt for rehabilitering av borettslaget, er dette arealet foreslått brukt til heissjakt. Vedlikehold av rommet bør derfor sees i sammenheng med fremtidig bruk.

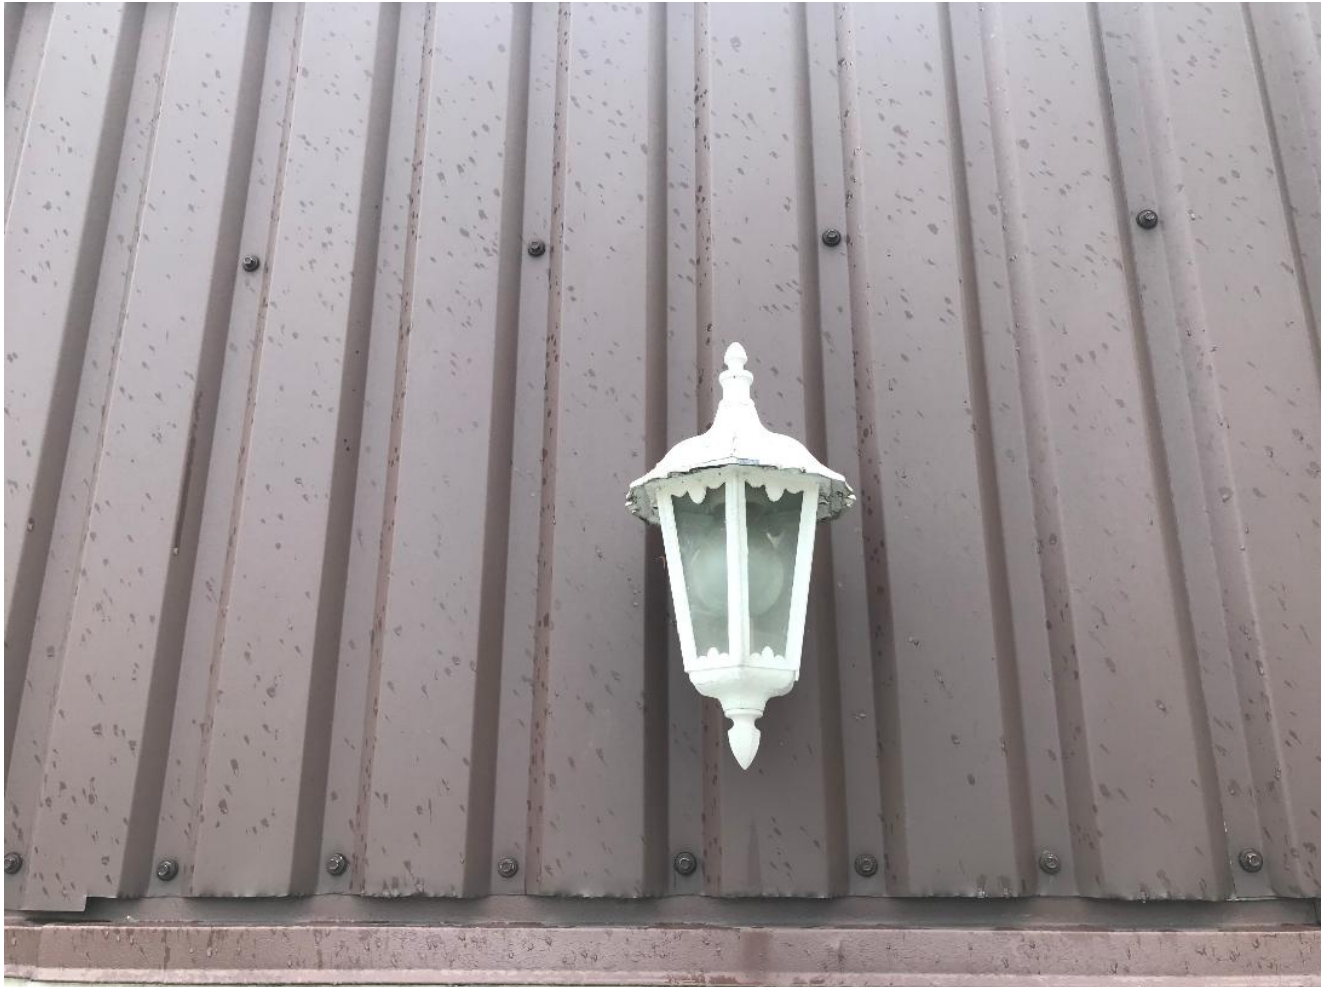
Bygningsdel: 235 Utvendig kledning og overflate

Komponenter: Fasadeplater i stål

- Eldre enn 5 år.
- Svake synlige symptomer på deformasjoner, utbulinger og sprekker på forblendinger/fasadeplater.
- Tegn til skader i overflata, oppsprekking eller delaminering på opp til 5 % av overflatene.
- Ingen tegn til dårlig feste til bærende konstruksjon.

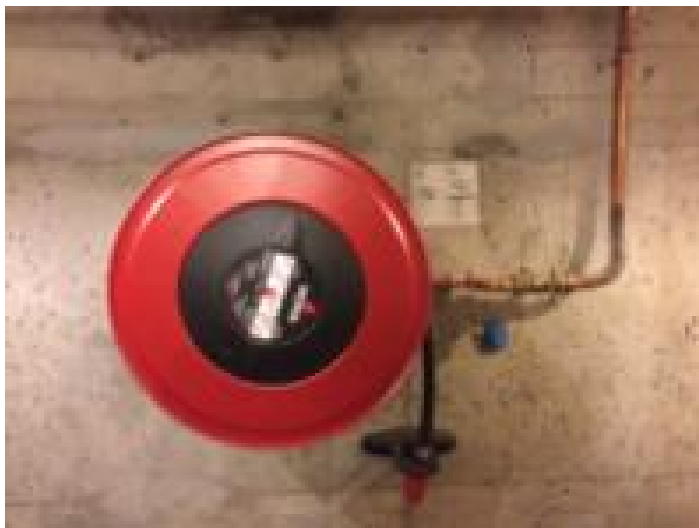
Bygningsdel: 331 Installasjon for manuell brannslukking med vann

Komponenter: Brannslanger i oppganger og i kjeller.

Beskrivelse: Borettslaget har brannslanger i ganger i hver etasje og i kjeller.  
Brannslanger kontrolleres årlig ihht internkontrollforskriften.  
Evt. avvik blir håndtert og lukket

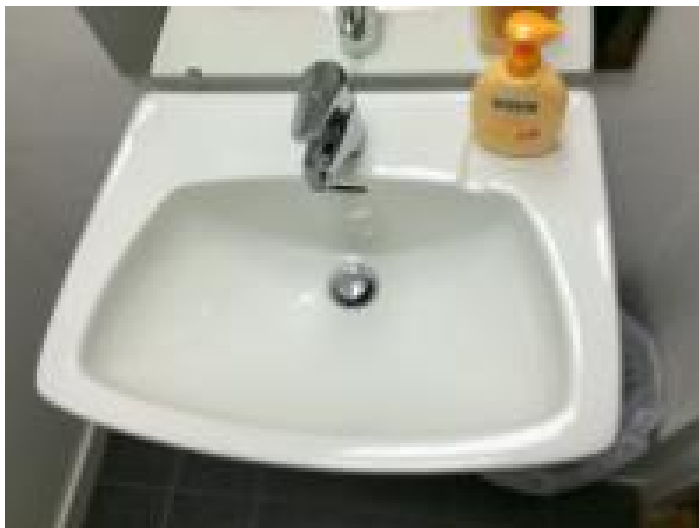
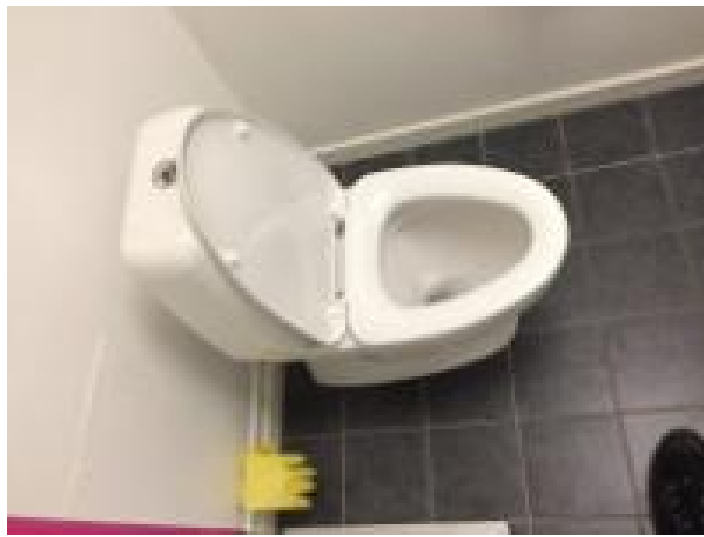
Bygningsdel: 315 Utstyr for sanitærinstallasjoner

Komponenter: Toalett i kjeller.

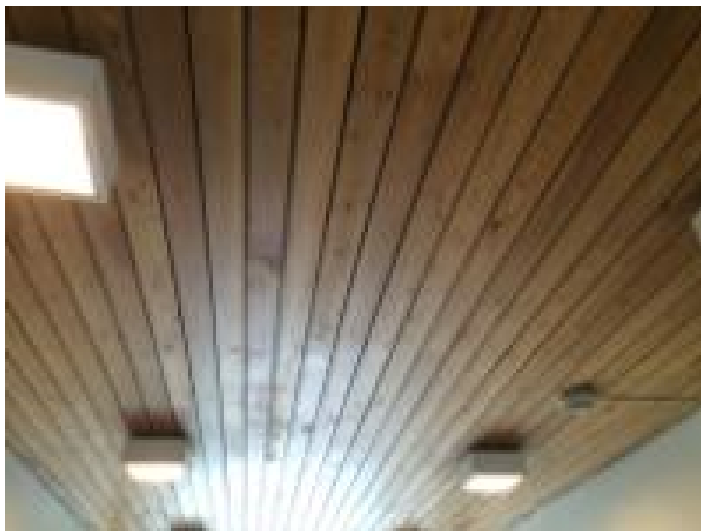
Bygningsdel: 256 Faste himlinger og overflatebehandling

Komponenter: Himling i foaje

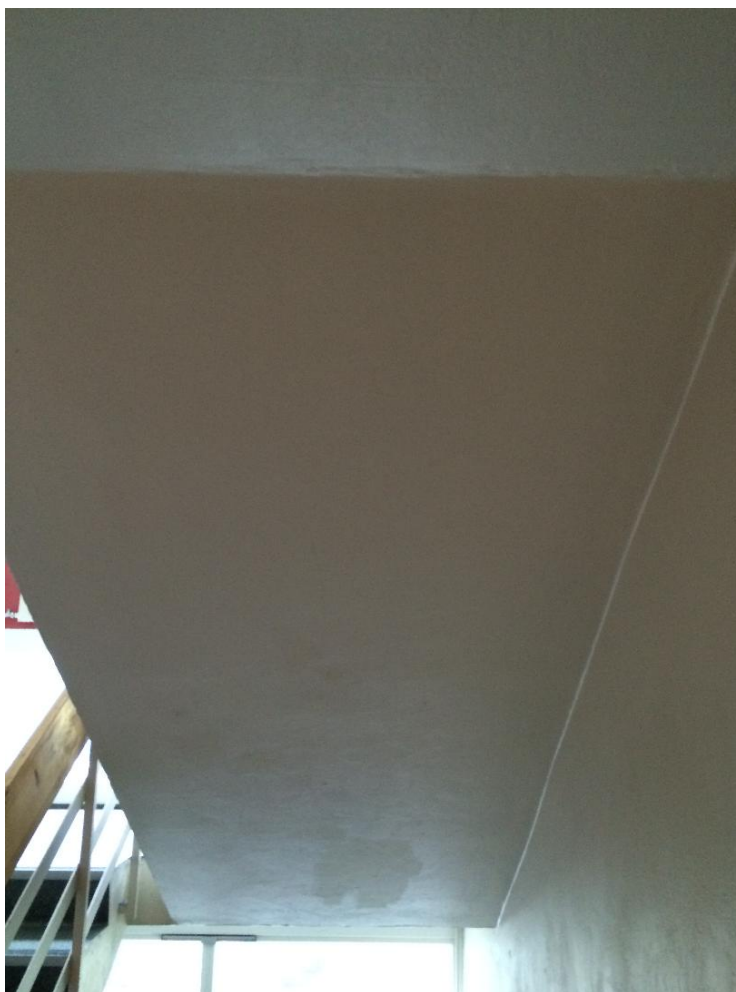
Bygningsdel: 256 Faste himlinger og overflatebehandling

Komponenter: Betong himling underkant trapper

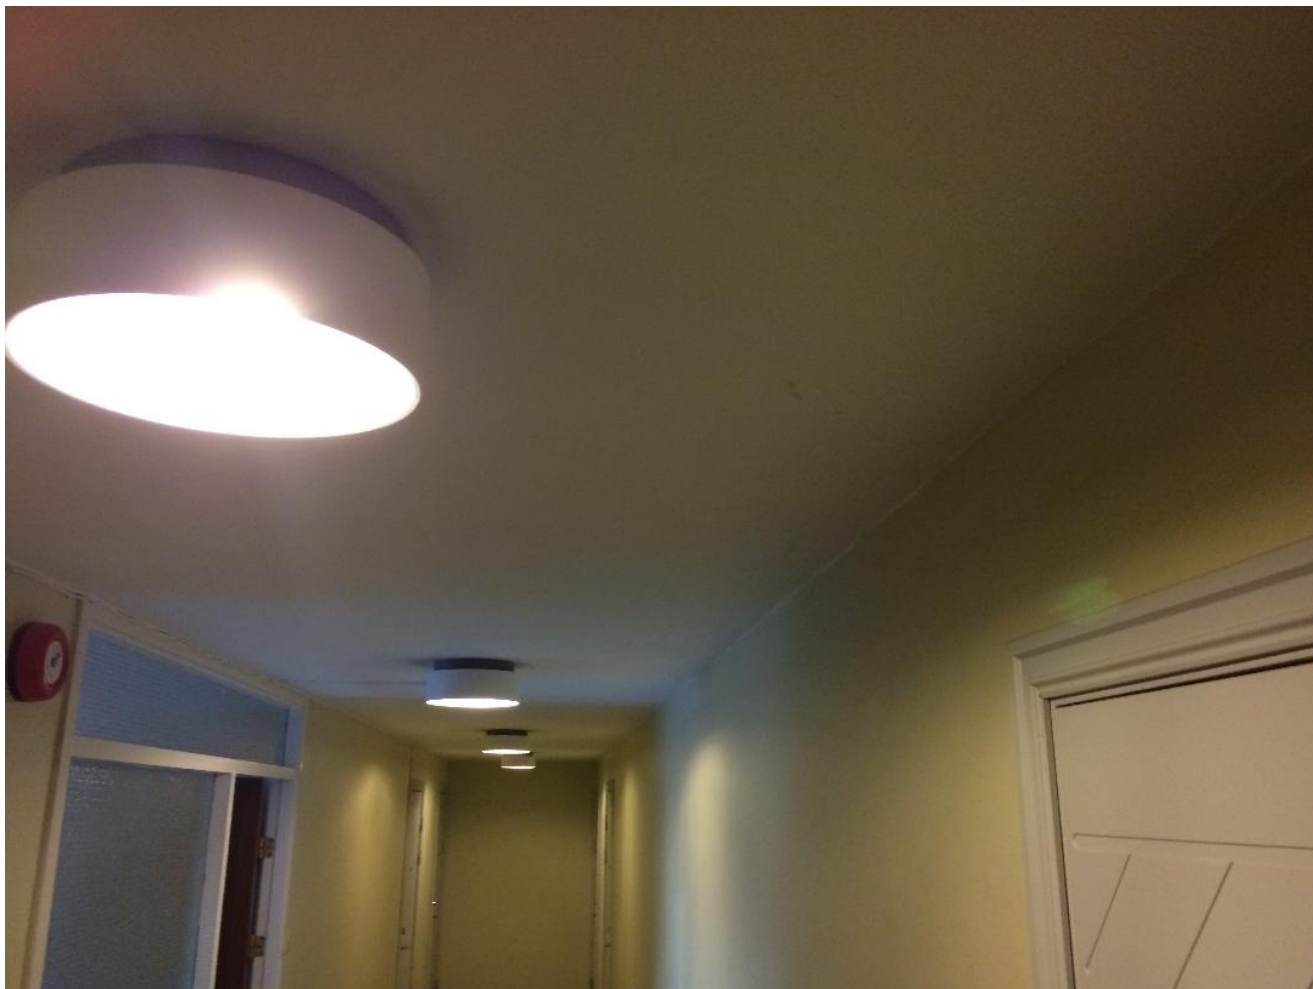
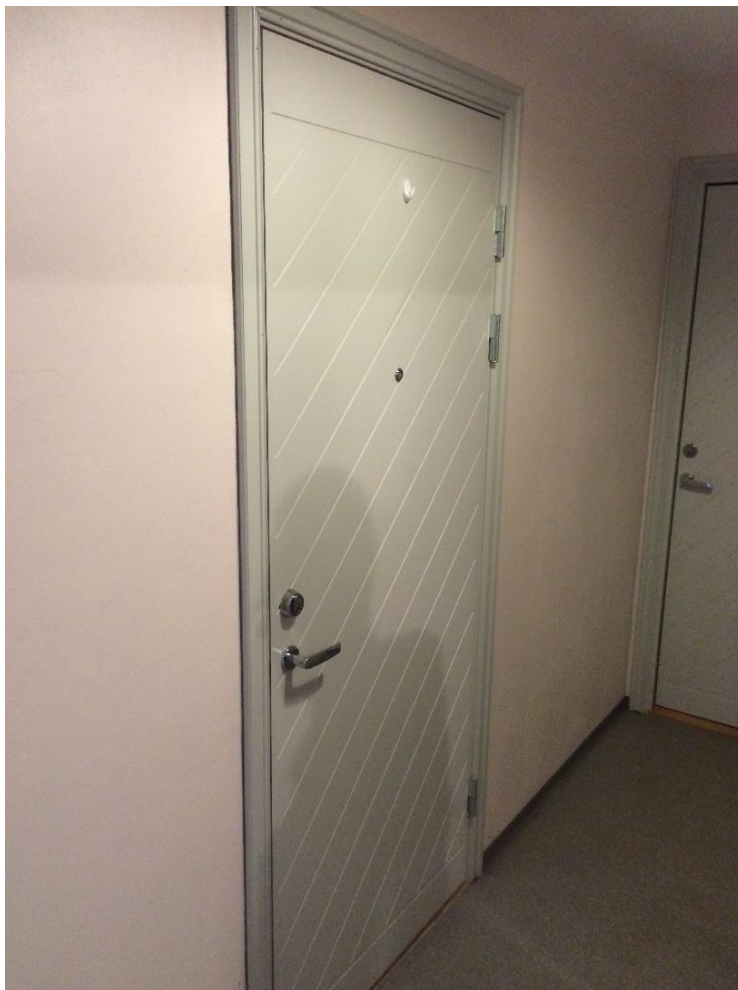
Bygningsdel: 234 Vinduer, dører, porter

Komponenter: Ståldører i kjeller

- Eldre enn 5 år.
- Noen skader eller slitasjer i overflatene.
- Noen svakheter ved innfesting eller hengsling, men ingen risiko for at dørkarm eller dørblad løsner.
- Døra lar seg åpne og lukke uten problemer.
- Noen svakheter ved innfesting eller hengsling.
- Små luftlekkasjer mellom dørbladet og karmen.

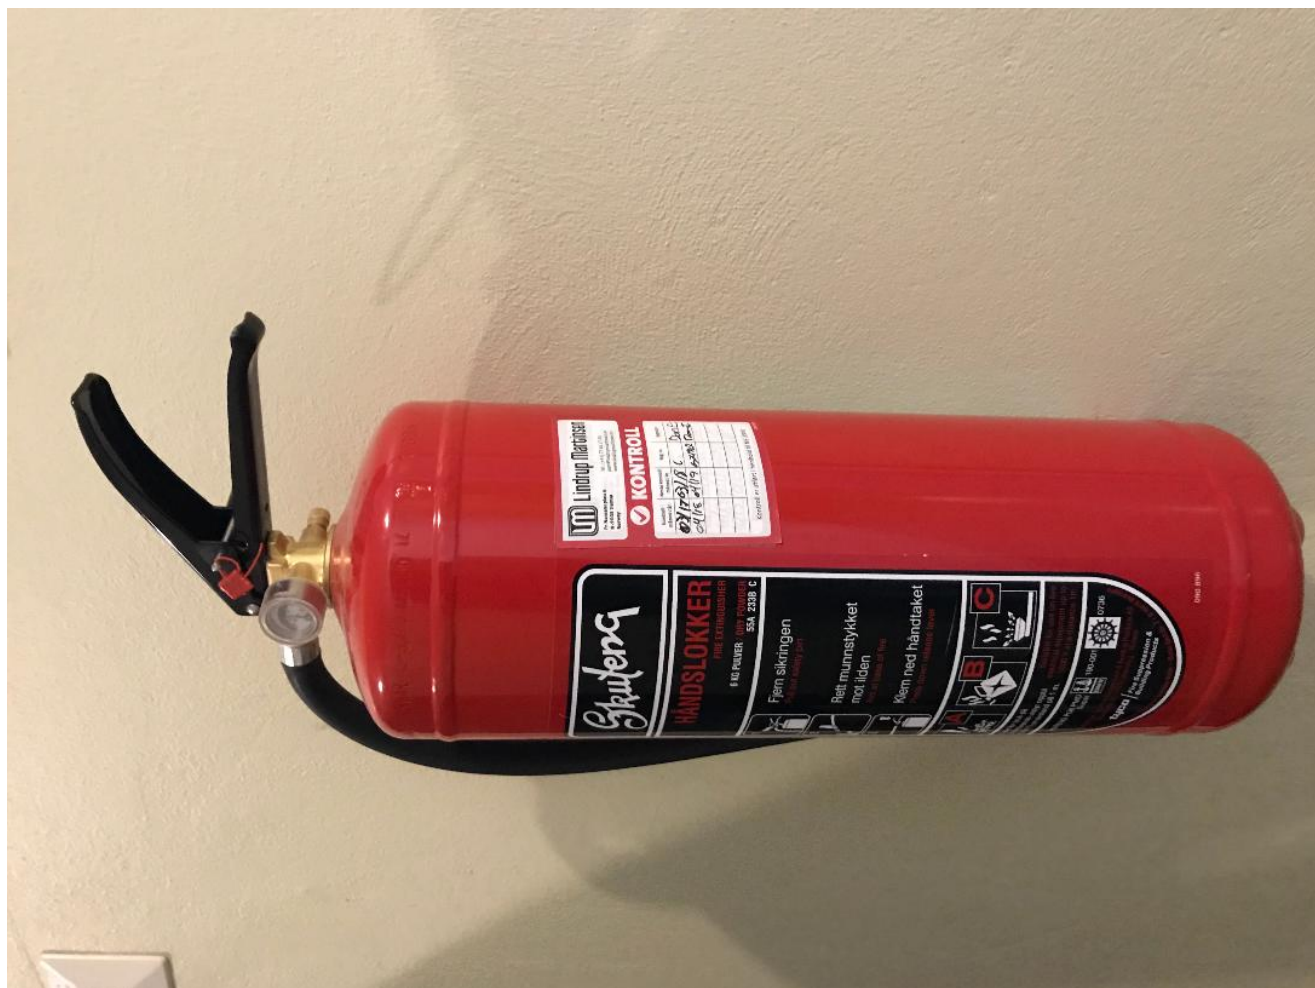
Bygningsdel: 334 Installasjon for brannslukking med pulver

Komponenter: Brannslukningsapparat, leilighet
